10207842-RIG-N01

Geoteknisk vurdering for reguleringsplan. Liøya næringsområde – Midtre Gauldal kommune

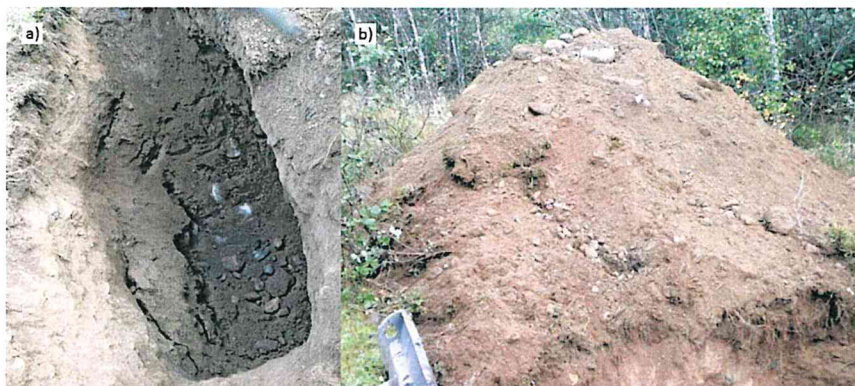
Figur 6. Prøvegraving 01. a) Grop; b) utgravet materiale

Prøvegrop 01 (Figur 6) ble plassert på den sørvestlige delen av planområdet. Vegetasjonsdekket ble fjernet først. Massene bestod av brun sand/silt med noe organisk materiale (planterøtter) til ca. 0,2 m dybde. Derunder ble det funnet brun/rød friksjonsmasse med sand/fin sand, grus og flere avrundet stein ($\varnothing_{\text{maks}} = 10$ cm) til ca. 2,0 m dybde. Derunder ble det funnet brun grus med flere avrundede stein til bunnen av gropen på ca. 2,4 m dybde. Grunnvannsnivå ble ikke påvist i gropen. Gropen ble avsluttet uten å påvise berg.

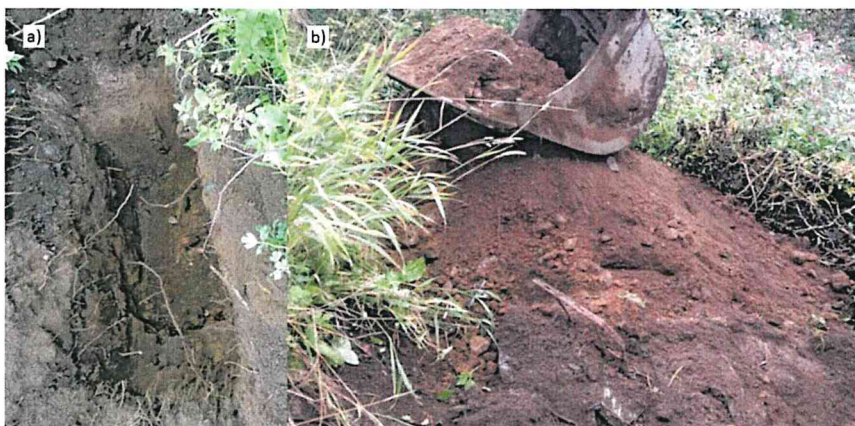
Figur 7. Prøvegraving 02. a) Grop; b) utgravet material

Prøvegrop 02 (Figur 7) ble plassert ca. 700 m nordøst for grop 01 på kanten av planområdet i nordøst. Vegetasjonsdekket var fjernet. Massene bestod av mørk brun matjord med organisk materiale (planterøtter) til ca. 0,6 m dybde. Derunder ble det funnet brun fin sand med noen røtter til ca. 1,6 m dybde. Derunder er det påvist sand/grus med flere avrundede blokker til gropen ble avsluttet på ca. 2,2 m dybde. Grunnvannsnivå ble ikke påvist. Gropen ble avsluttet uten å påvise berg.

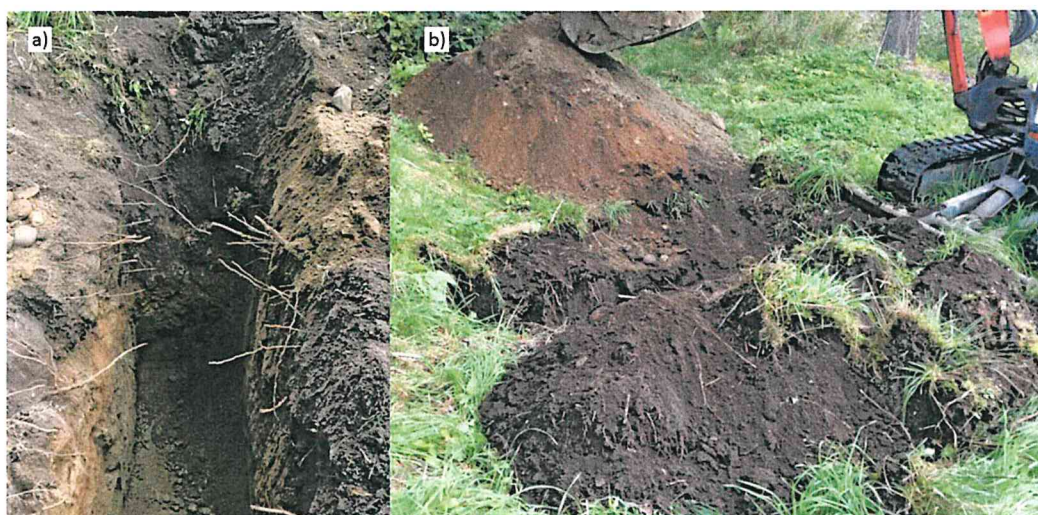
Figur 8. Prøvegraving 03. a) Grop; b) utgravet material

Prøvegrop 03 (Figur 8) ble plassert ca. 170 m sørvest for prøvegrop 02 og 550 m nordøst for prøvegrop 01. Vegetasjonsdekket var fjernet. Massene bestod av brun sand/silt (antagelig delvis fyllmasser) med noe organisk materiale (planterøtter) ned til ca. 0,6 m dybde. Derunder var det brun/grønn sand/siltig sand til ca. 1,4 m dybde. Derunder ligger et lag av grå/grønn grus med flere avrundede stein til bunnen av gropen ca. 2,2 m under terrengnivå. Grunnvannsnivå ble ikke funnet. Gropen ble avsluttet uten å påvise berg.

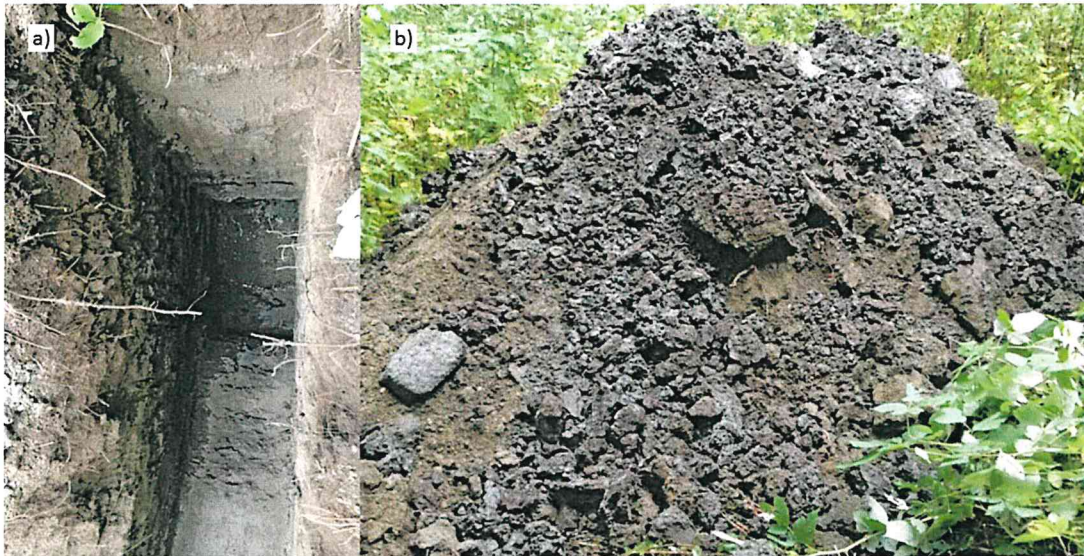
Figur 9. Prøvegraving 04. a) Grop; b) utgravet material

Prøvegrop 04 (Figur 9Figur 8) ble plassert ca. 370 m nordøst for prøvegrop 01 og 180 m sørvest for prøvegrop 03. Vegetasjonsdekket ble først fjernet. Massene bestod av brun sand/silt jordmat med noe organisk materiale (planterøtter) ned til ca. 0,6 m dybde. Derunder var det grønn sand med noen siltig sand lag til ca. 3,0 m dybde. Derunder ligger et lag av fin sand/silt med flere blokker ($\varnothing_{\text{maks}}=0,5$ m) til avslutning av gropen på ca. 3,5 m dybde. Grunnvannsnivå ble funnet litt over gropebunnen på ca. 3,4 m dybde. Gropen ble avsluttet uten å påvise berg.

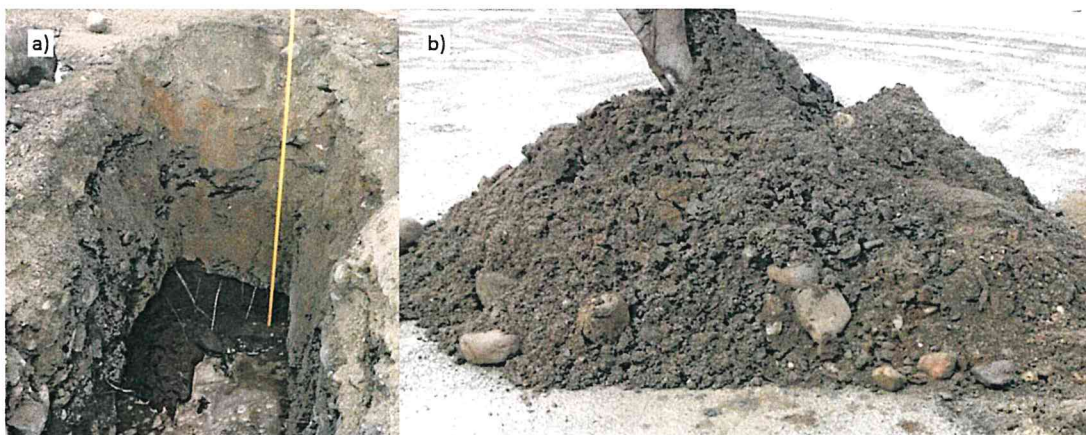
Figur 10. Prøvegraving 05. a) Grop; b) utgravet material.

Prøvegrop 05 (Figur 10Figur 8) ble plassert ca. 170 m sørøst for prøvegrop 04 og ca. 450 m nordøst for prøvegrop 01 på en flat terrasse som er brukt som parkeringsplass for lastebiler. Vegetasjonsdekket ble først fjernet. Massene bestod av sand med store avrundet blokker til ca. 0,8 m dybde (antatt fyllmasser). Derunder var det et lag av brun/rød fin sand og grus med noen trerester til ca. 1,5 m dybde. Derunder ligger et lag av brun fin sand/silt til dybde der gropen ble avsluttet i ca. 2,0 m dybde. Grunnvannsnivå ble funnet ca. 1,8 m under terreng. Gropen ble avsluttet uten å påvise berg.

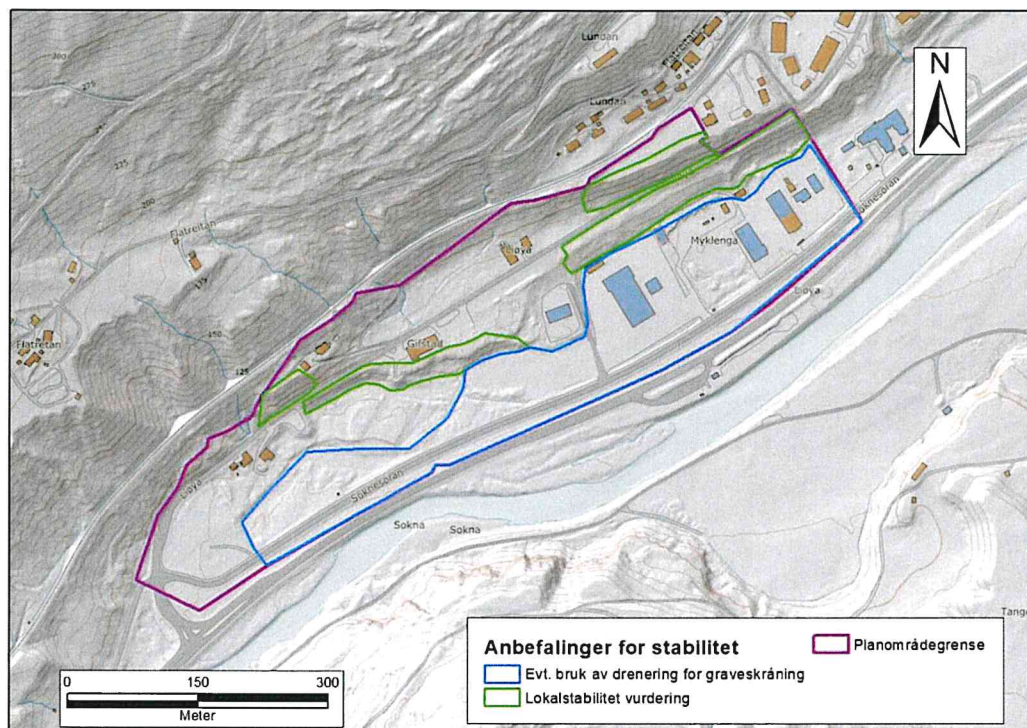
Figur 11. Anbefalinger for å ivareta tilfredsstillende stabilitet. Liøya næringsområde.

Grunnvannsnivå varierer langs planområdet. På laveste terrassenivå ligger grunnvann ca. 2 m under terreng (blå område i figur 11). Det kan påvirke lokalstabilitet på evt. byggegroper knyttet til utbyggelse av nye næringsbygg. Det anbefales at lokalstabilitet for graveskråningene for nye bygg på områder med grunt grunnvannsnivå må vurderes for evt. drenering for å senke grunnvannsnivå i anleggsfasen. For nye bygg hvor grunnvannsnivå ligger dypere enn 4,0 m anbefales det at graveskråning utføres med helning 1:1,5 eller slakere. Graveskråning må dekkes til i perioder med høy nedbør.

Det antas at en stor del av området har tilfredsstillende stabilitet pga. terrengform (flatt). Utbyggelse av nye bygg nær de to skråningene innenfor området kan endre lokalstabiliteten negativt. Det anbefales at stabilitet beregnes mer detaljert for hvert enkel bygg som planlegges i overkant av de to skråningene (grønn områder i figur 11).
