Detaljregulering Ulsberg – Vindåsliene
Ingeniørgeologisk rapport
Skjæringer i berg

Oppdragsnr:	11927300
Oppdragsnavn:	E6_UV_4_felt
Dokument nr.:	11927300_RIGBERG_R02_A02
Filnavn	Skjæringer i berg, Ingeniørgeologisk rapport til reguleringsplan

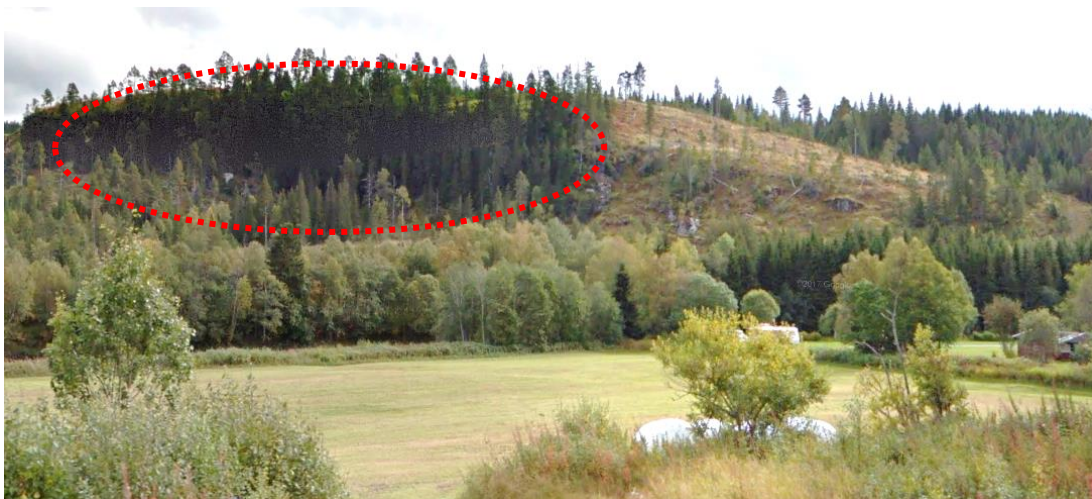
Figur 6: Terreng ved profil 22 700-22 800 sett fra E6 mot sørøst.

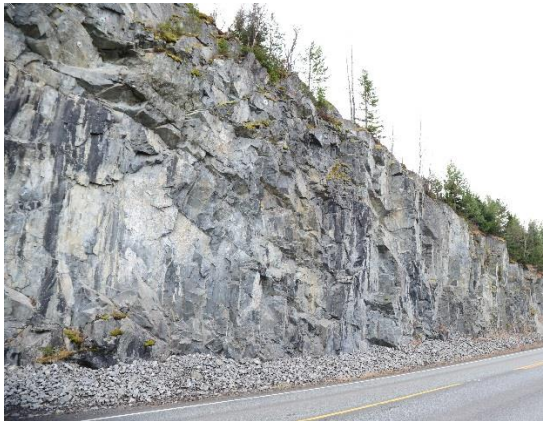
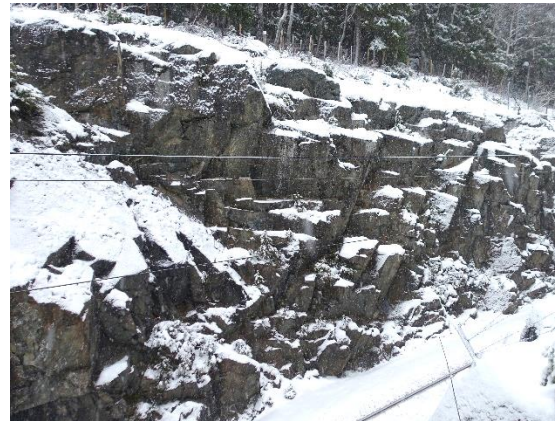
Figur 12: Skjæring i berg langs eksisterende E6, ca. ved profil 350.

Figur 13: Skjæring i berg langs jernbanelinja, ca. 40 meter øst for profil 900

Figur 12 og 13 viser utsprengte skjæringer i berg langs eksisterende E6 og jernbanelinja i området. Som vist av figurene er det typisk tre markerte og gjennomsettende sprekkesett som avløser blokker med størrelse 0,1-0,3 m³. Bergmassen kan beskrives som grovblokkig. Det er ingen markerte sprekker som gir utglidninger eller dannelse av kiler, men der skjæringen ligger parallelt til et av de steile sprekkesettene gir det potensiale for toppling (utvelting). Bergsikring i skjæringene består av spredt bolting.

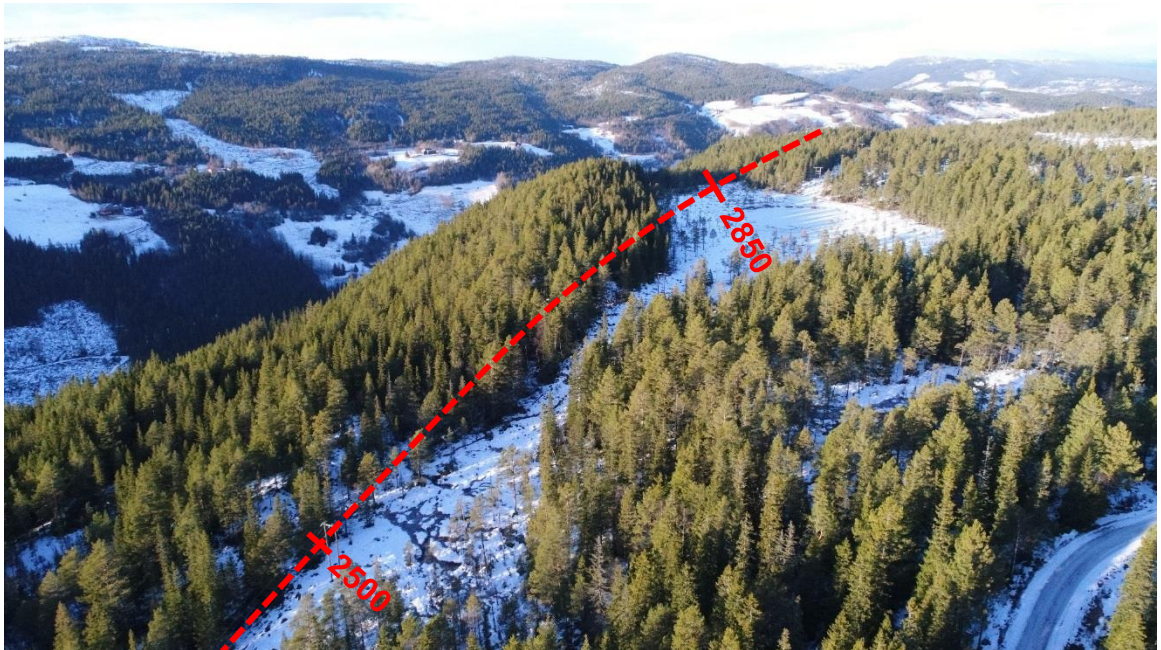
Figur 19: Oversiktsbilde sett mot nord. Ca. plassering av trasé med profilnummer er vist ved rødstiplet linje.

Traseen følger øvre del av den østlige dalsiden, mot et flatere overliggende parti mot øst. Dalsiden mot vest er stedvis bratt (30-40°). Terrenget er vegetert av barskog, og et større myrområde sentrert rundt et mindre tjern, Tjønnyra, mot øst. Det er observert spredte bergblotninger i terrenget langs traseen. Se figur 19 for oversiktsbilde.

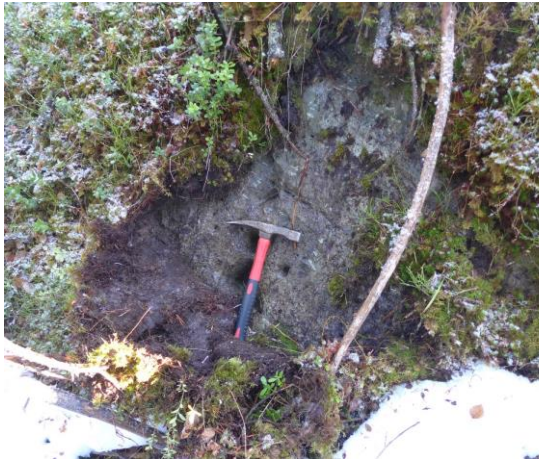
Figur 20: Bergblotning ca. profil 2350

Bergmassen som er observert ved blotninger i terrenget kan karakteriseres som lys grå til grønn og fin- til middelskornet, se figur 20. I området vest for Tjønnyra ved profil 2800 er det observert en båndet, kvartsrik og lys grå bergart, se figur 21.

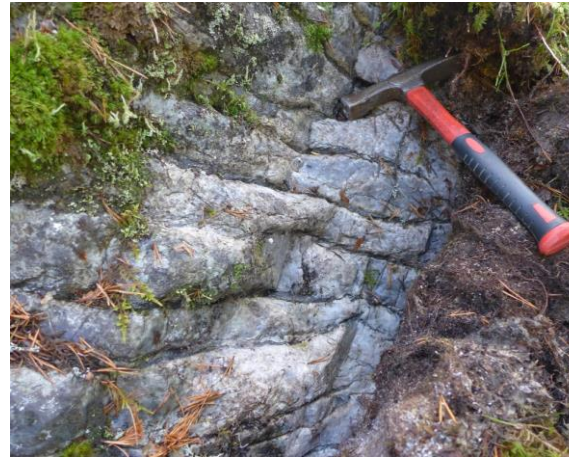
Figur 21: Bergblotning ca. profil 2800

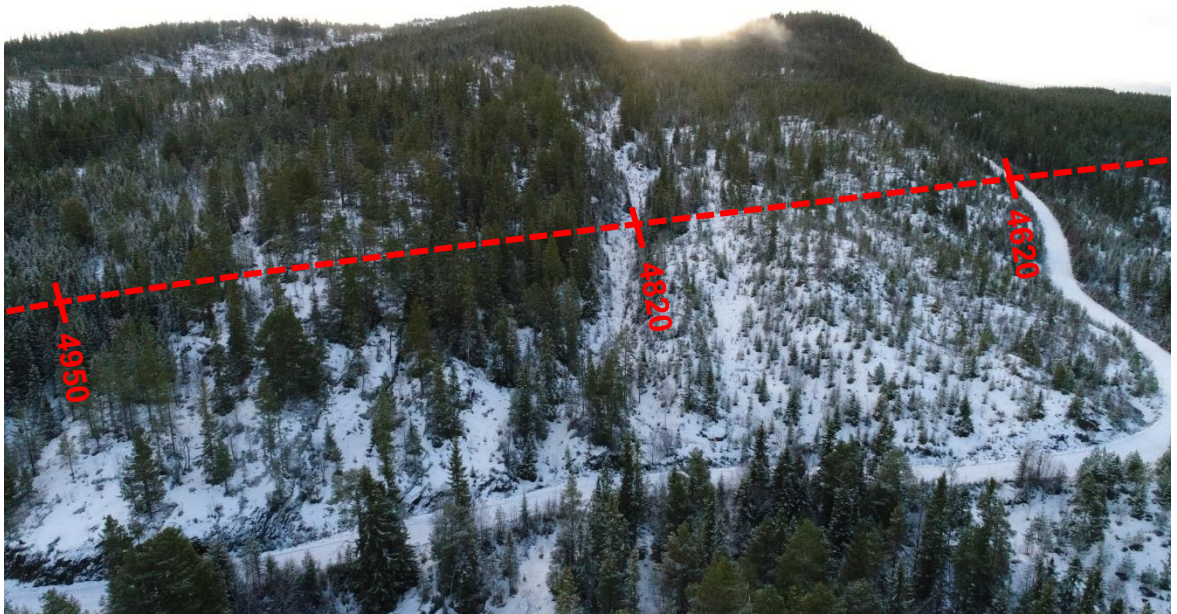
Figur 24: Oversiktsbilde over terrenget ved profil 4620-4950 sett mot sør.

Traseen ligger i skrått hellende og nordvest vendt terreng. Den krysser flere rygger orientert i tilnærmet nord-sørlig retning. Terrenget er vegetert av myr og barskog, med spredte bergblotninger rundt om i terrenget og langs lokalvegen. Et oversiktsbilde er vist på figur 24.

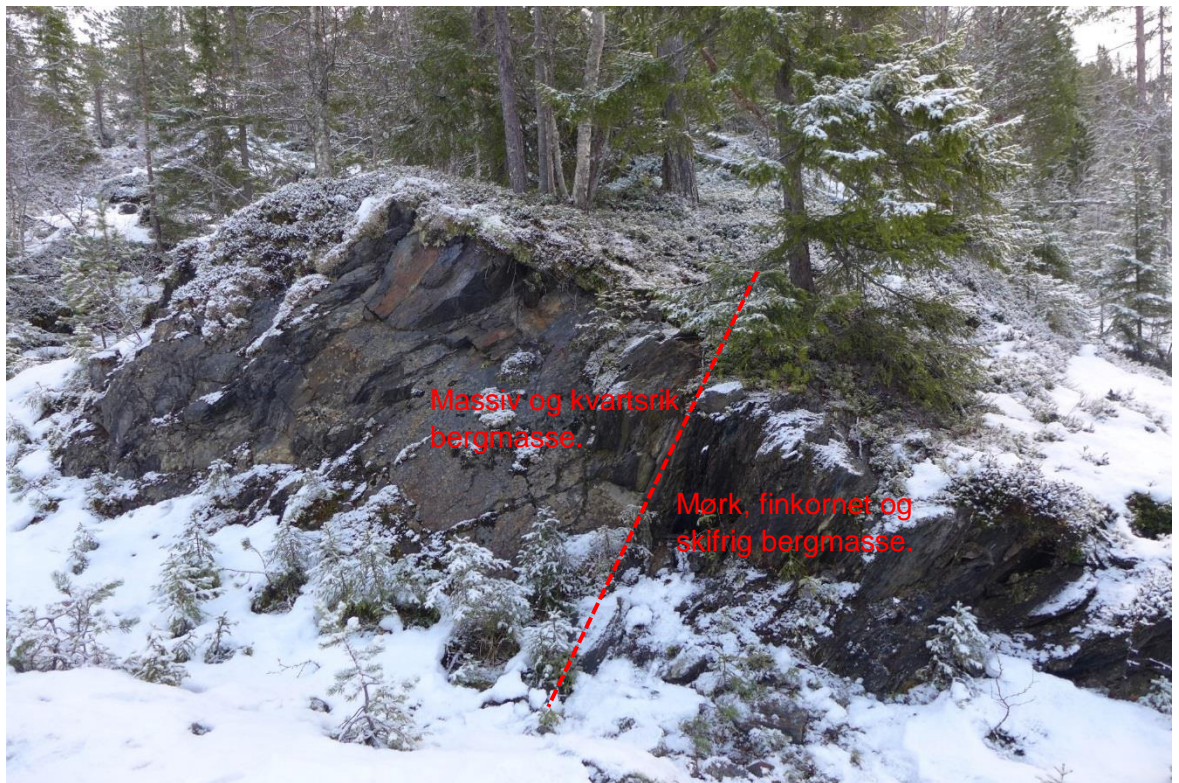
Figur 25: Bergblotning langs veg, ca. 50 meter nordøst for profil 4850

Terrenget ved profil 4600-5000 er dominert av rygger og søkk i nord-sørlig retning. Blotninger i terreng og langs lokalveg i området viser at bergmassen langs ryggene typisk er kvartsrik, kompetent og med matt glans. Inn mot forsenkningene endrer bergmassen karakter, og kan karakteriseres som mørk, finkornet, svak og med markert skifrihet. Se typisk eksempel på figur 25.

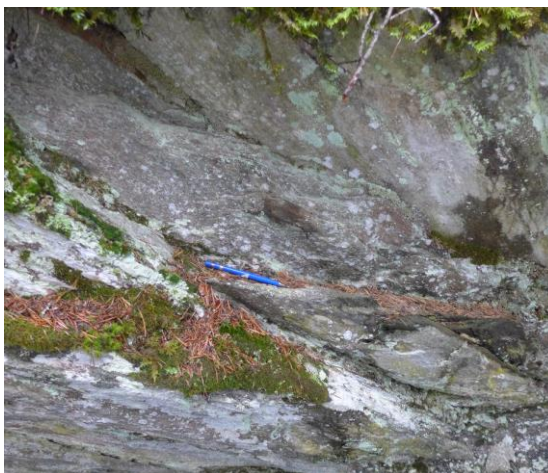
Figur 32: Bergblotning ca. profil 7310

Bergmassen som er observert i området varierer mellom en finkornet og mørk grå bergart, se figur 32 og en lys grå og kvartsrik bergart se figur 33. Bergartsgrensen angitt på berggrunnskart fra NGU er ikke observert i felt.

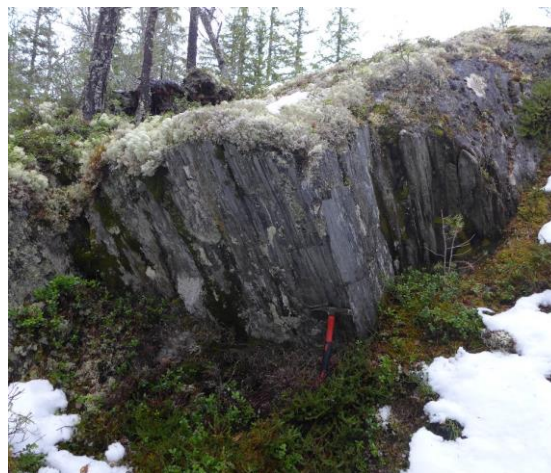
Figur 33: Bergblotning ca. profil 7800

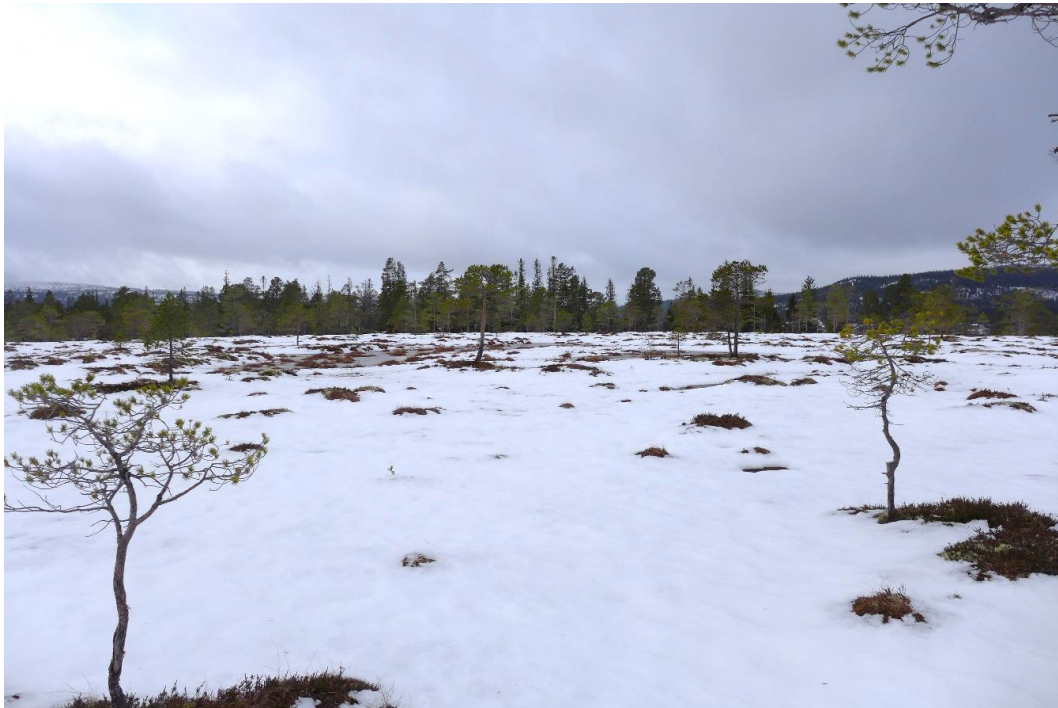
Figur 36: Flatt myrterreng, bildet er tatt ved ca. profil 10 250 mot nordvest.

Terrenget i området er tilnærmet flatt og består av myr og barskog, se figur 36. Mot nordvest skrår terrenget av.

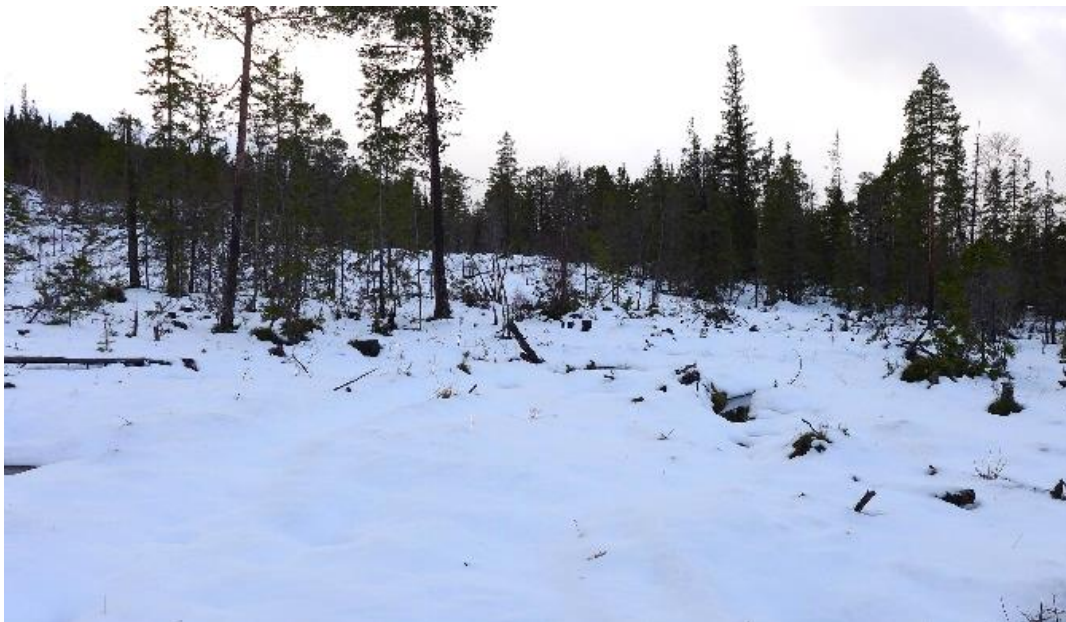
Figur 40: Terreng ved skjæring profil 12 800 sett mot sør.

Traseen følger den østvendte dalsiden mot Buvatnet, i terreng som er slakt hellende mot vest. Terrengnet er lett kupert og består av myr og granskog, se figur 40. Det er flere steder nylig drevet skogsdrift.

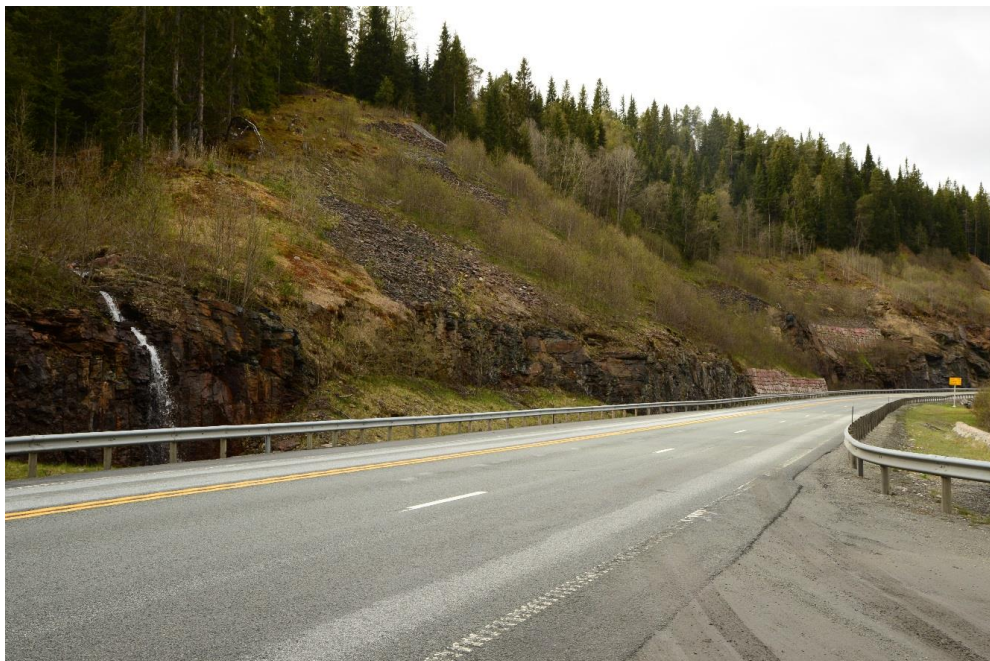
Figur 47: Bratt sideterreng. Bildet er tatt vest for profil 1350 mot stigende profilnummer. Bekkeløpet til venstre tilsvarer bekkeløp som krysser lokalvegen ved profil 1390. Tørrsteinsmur er vist i høyre del av bildet.

Sideterrenget over eksisterende skjæringer, hvor lokalvegen er planlagt, består av løsmasser av varierende tykkelse. Mellom profil 1450-1650 ligger løsmassene med vinkel på opp mot 35° med fall mot planlagt lokalveg. I forbindelse med utvidelsen av veggen tidlig på 2000-tallet, ble vegetasjonen i skråningen fjernet og erstattet med plastringsmasser. Stedvis er skråningen sikret med nett, se figur 47.

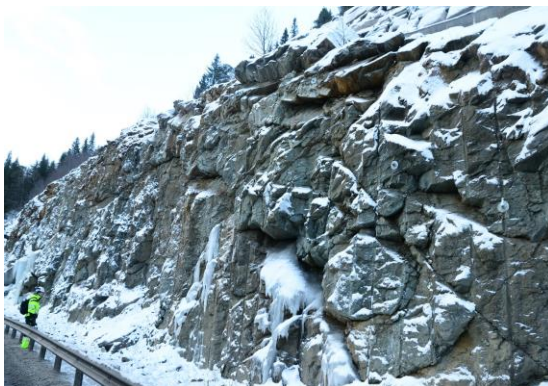
Figur 48: Skjæring i berg langs eksisterende E6 ved profil 1600-1700. Grovblokkig bergmasse med gjennomsettende sprekker og enkelte sleppeplan med fall ut mot vegbanen. Vannsig fra sprekke.

Følgende observasjoner og registreringer er gjort i eksisterende skjæringer i berg langs E6 ved ca. profil 1500-1700, se figur 48 og 49.

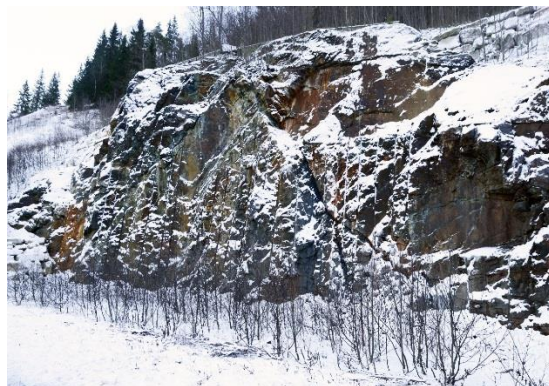
Figur 49: Skjæring i berg langs eksisterende E6, ca. profil 1550. Grovblokkig bergmasse, jevn skjæringsvegg med synlige borpiper

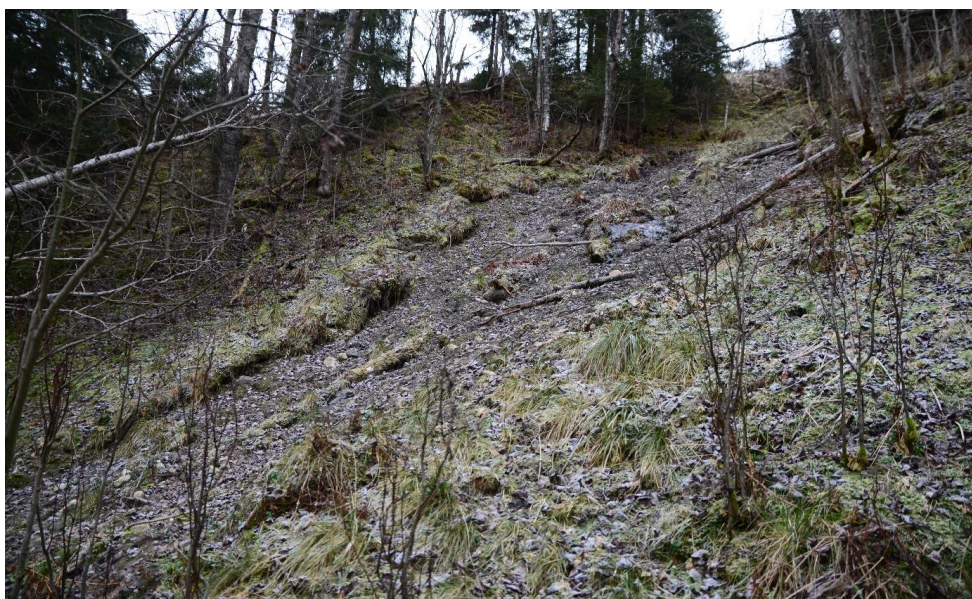
Figur 50: Eldre løsmasseskred i sideterrenget, ca. 90-100 meter sør for profil 1550.

Det er observert et eldre overflateskred i sideterrenget ca. 90-100 meter sør for profil 1550. Skredet omfatter et ca. 5 meter bredt, 10-15 meter langt og 20-40 cm tykt flak med løsmasser. Terrenget har ved dette punktet en helning på 30-32°. Løsmassene består av delvis avrundede steiner med diameter opp mot 10-20 cm og noe finstoff. Det er ikke observert bekkeløp i området. Skredet har stoppet ca. 10-15 meter nedenfor utløsningsstedet. Se figur 50.
