DOVREBANEN STØREN STASJON

Kartlegging av naturmangfold og fremmede arter

02A	Revidert etter innspill fra Bane NOR	05.01.2022	SW	TRR	HGJ
01A	Revidert etter innspill fra Bane NOR	08.11.2021	SW	RAGH	TRR
00A	For godkjenning	04.10.2021	SW	TRR	KrB
Rev.	Revisjonen gjelder	Dato	Utarb. av	Kontr. av	Godkj. av
Dovrebanen Støren – Trondheim Støren stasjon Kartlegging av naturmangfold og fremmede arter		Ant. sider	 		
		19			
		Produsent	Multiconsult AS		
		Erstatning for			
		Erstattet av			
Prosjektnr.: 60034613 Parsell: 05 Planfase: Hovedplan og detaljplan		Dokument nr.		Rev.	
		KTT-05-A-10083		02A	
 		FDV-Dokument nr.		FDV-Rev.	
		N/A		N/A

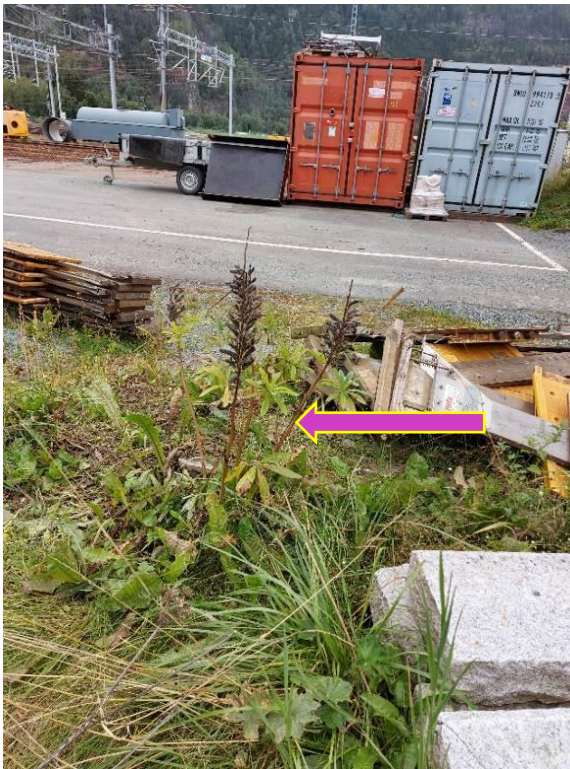
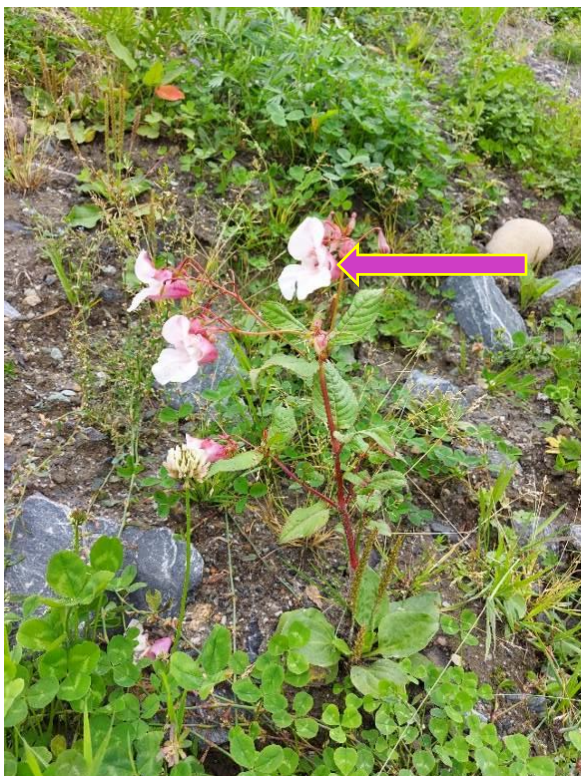
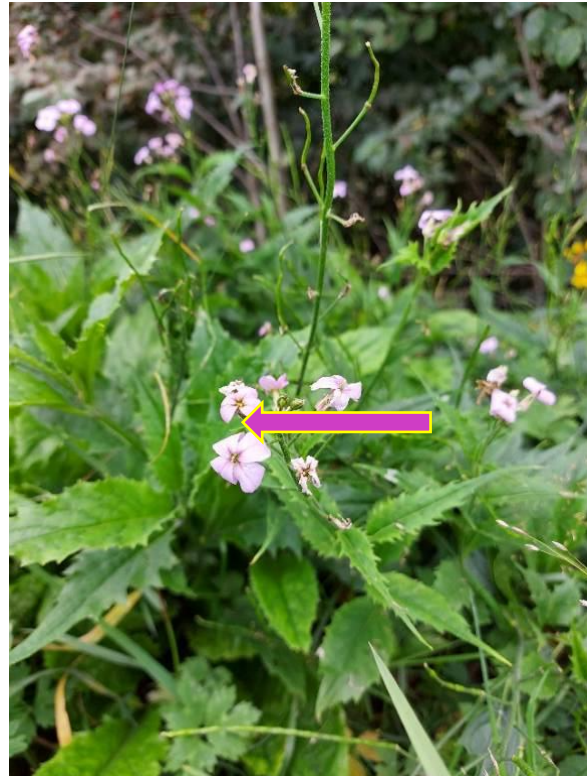
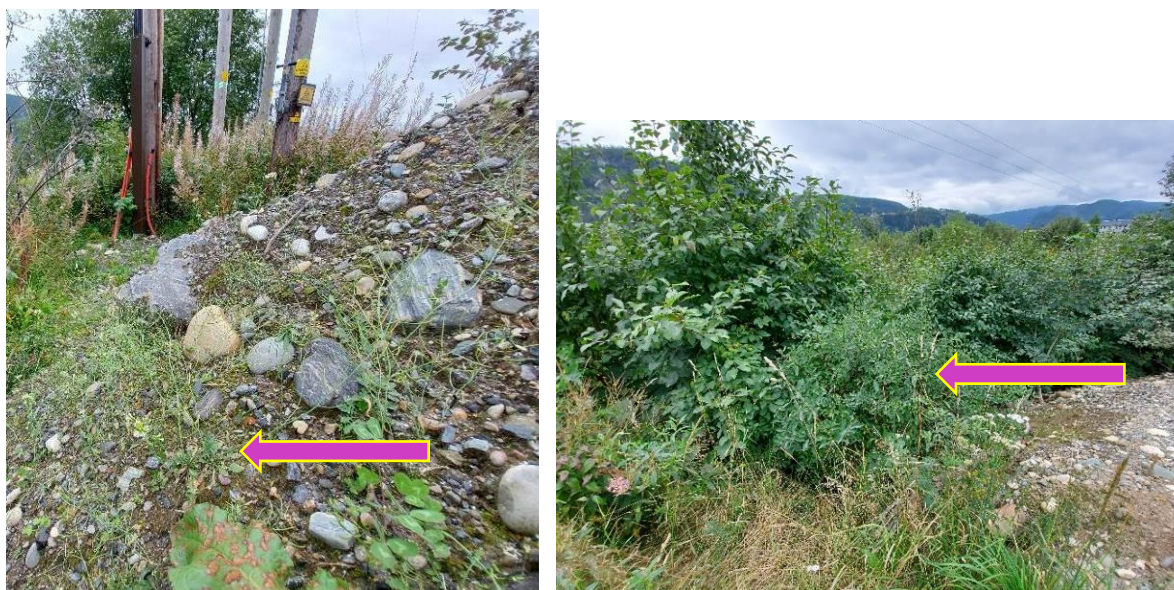
Figur 3. Foto av noen av de fremmede, skadelige artene ved Støren stasjon: hagelupin, rødhyll, kjempespringfrø, dagfiol, sandskrinneblom og blåleddved (fra øverst til venstre til nederst til høyre).

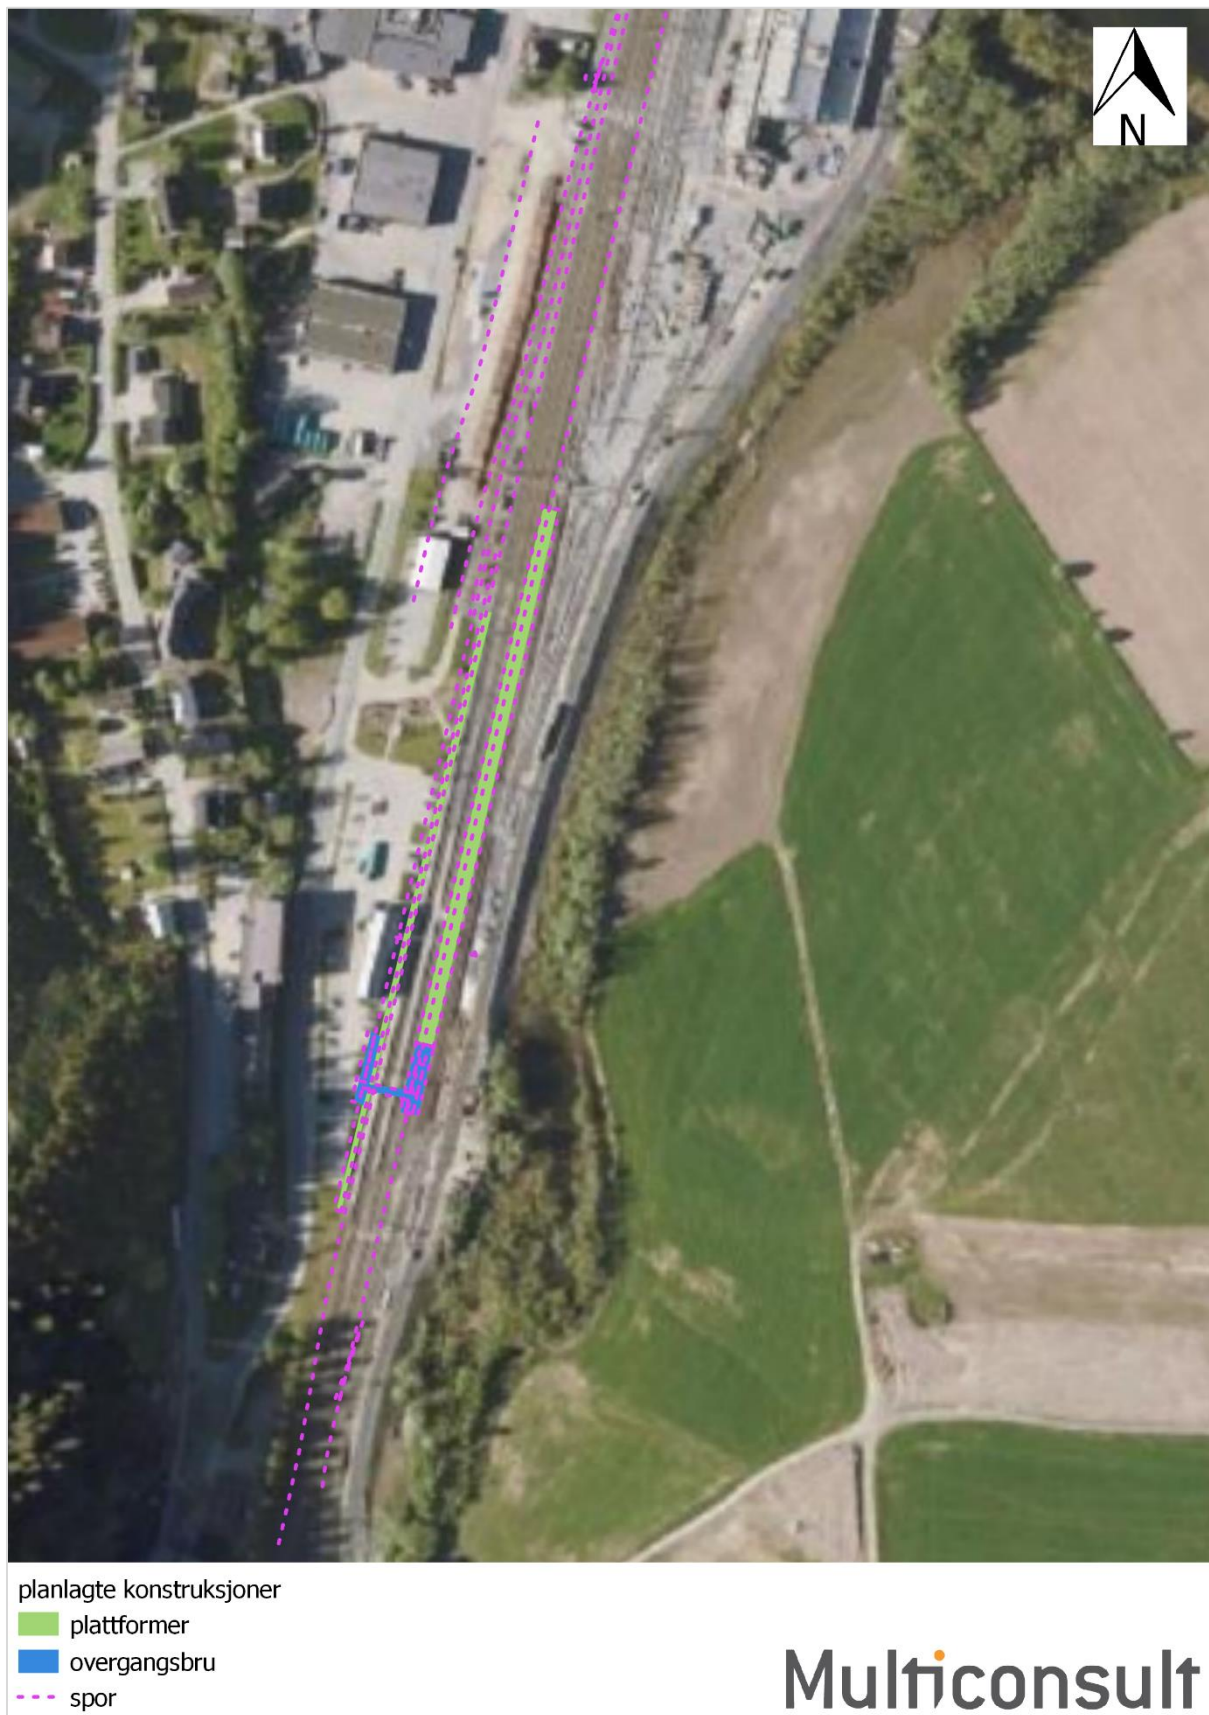
Basert på planlagt utbygging per 15.12.2021 som er illustrert i **Figur 5**, antas det at terrenginngrep og utbygging ved prosjektet utgjør noe risiko mot naturmangfold.

Per 2.11.2021 prosjekteres det at eksisterende plattformer skal rives og ny mellomplattform, sideplattform og nytt trappehus skal bygges. Gravedybde for disse arbeidene er ca. 1-1,5 m og det legges opp til lite arbeid med sideterreng. Deler av disse arealene er kartlagt og her er spirea, klustersvineblom og svensk skrinneblom registrert. Risiko for at massene her er infisert med frø fra disse fremmede artene er stor. Det er også risiko for at massene sør for stasjonsbygningen er infisert med røtter som potensielt kan gi nye avleggere av spirea. Videre er det en risiko for at massene i selve jernbanesporet, er infisert med fremmede arter som typisk spres med tog. Dette arealet ble ikke befart grunnet hensyn til sikkerhet og mange av disse artene er bare synlige tidligere på sesongen.

Nytt spor planlegges mellom eksisterende spor 1 og stasjonsbygg. Her vil det, etableres en fylling mot vest. Risikoen er stor for at det her er frø fra fremmede arter som spres med tog og av hagelupin som er svært utbredt like i nærheten (se diskusjon over).

Det er videre planlagt at overgangsbru skal forlenges for å komme ned på østsiden av sporene. Dette vil anlegges rett sør for stasjonsbygningen. Her kan man komme i kontakt med flere fremmede arter. Den største risiko er forbundet med spredning av kjempespringfrø.

Figur 5. Mulig utbygging ved Støren stasjon. Bakgrunn: flyfoto fra 2021.
