Ingeniørgeologisk rapport E6 Skogheim - Fossum

E6 Skogheim-Fossum, uten tunneler (planid: 2024 001)
Fagrapport

Dokument ID: NV50E6BV-GEO-RAP-0001

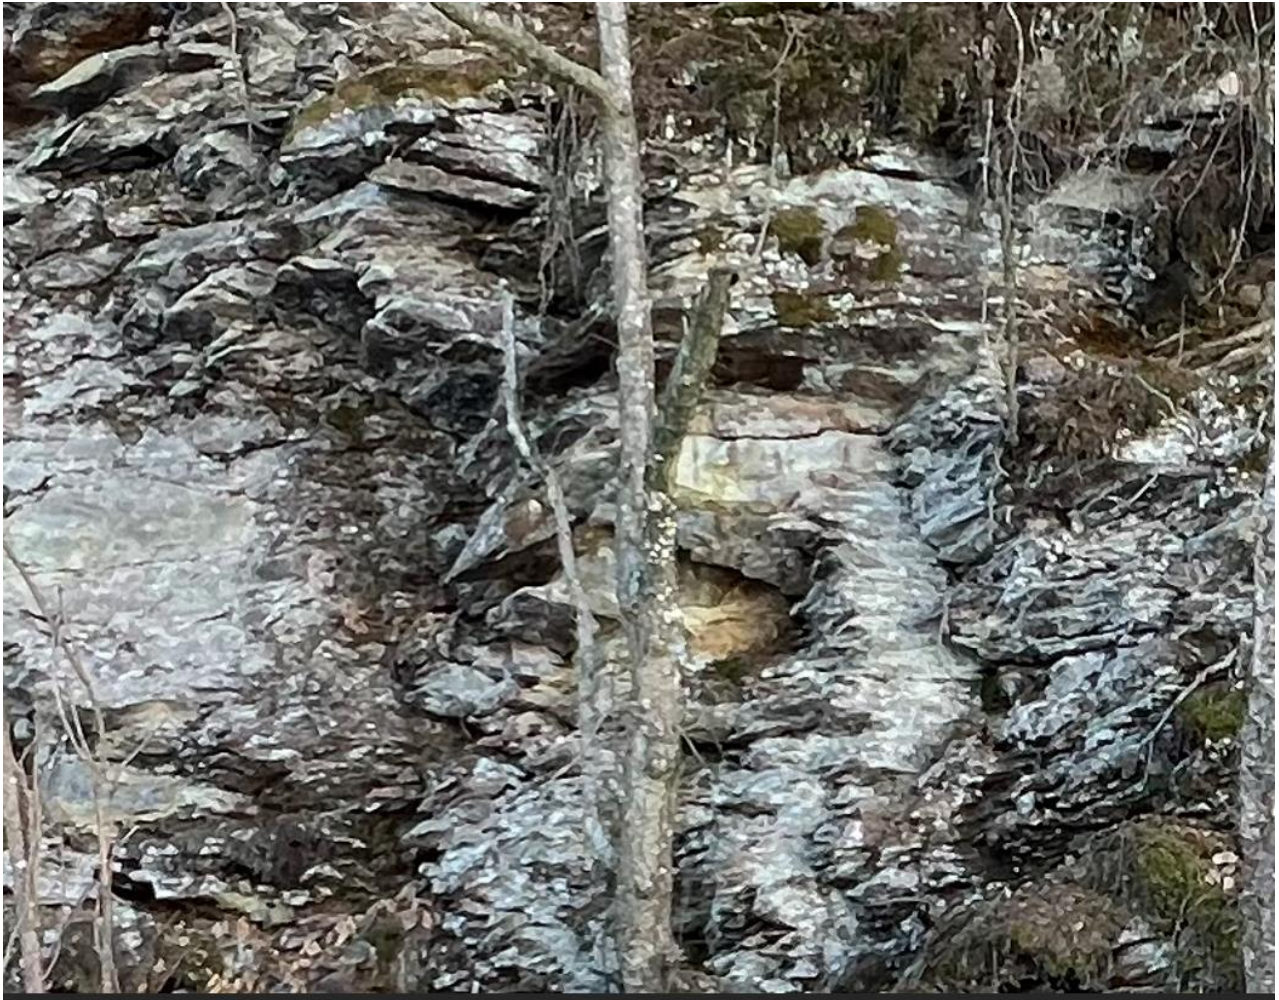
Figur 4 Oppsprukket og forvitret bergmasse ved planlagt fylkesvei i nord

Eksempler på bergmassen er vist i Figur 4 og Figur 5.

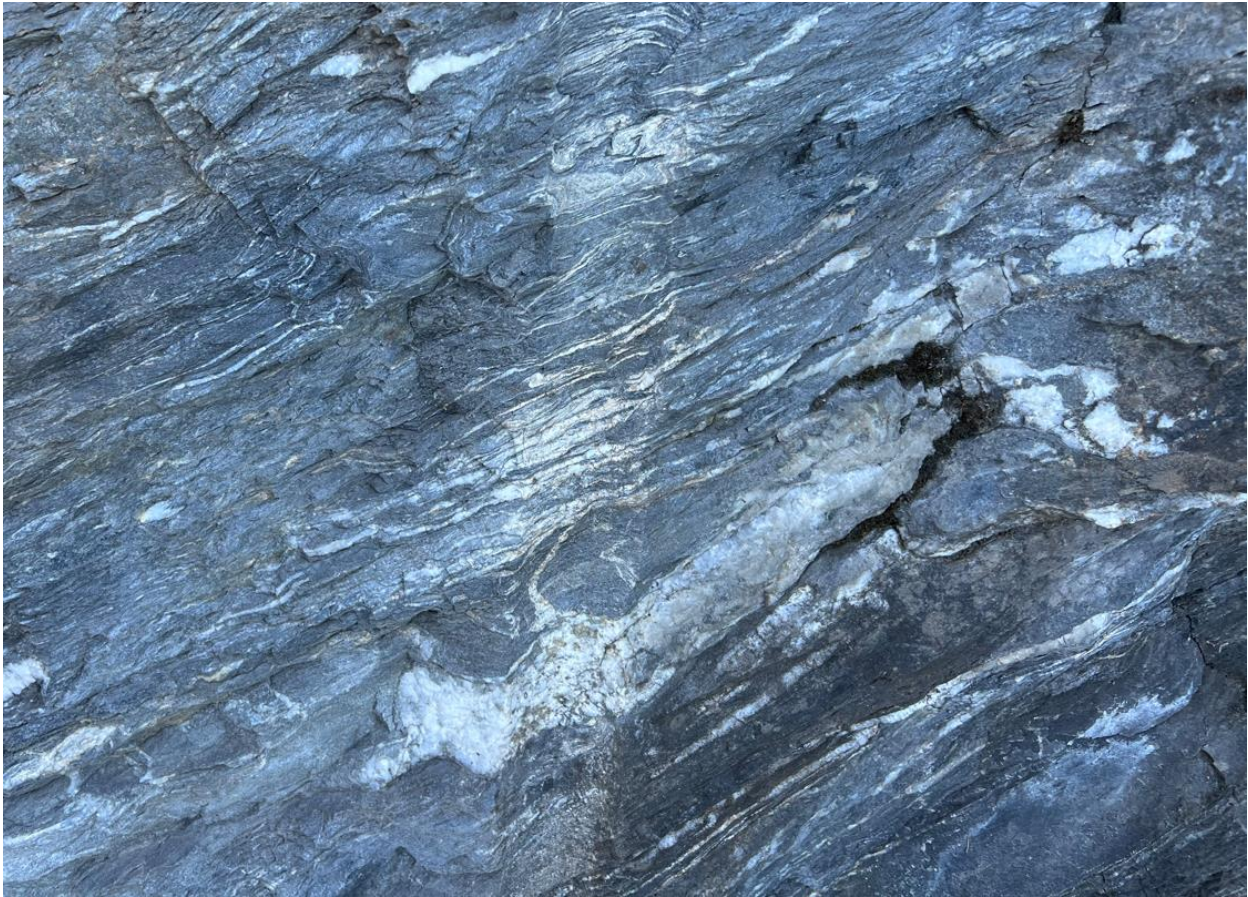
Figur 5 Mer kompetent, småfoldet bergmasse med synlige borpiper mer sentralt i Vindåsliene.

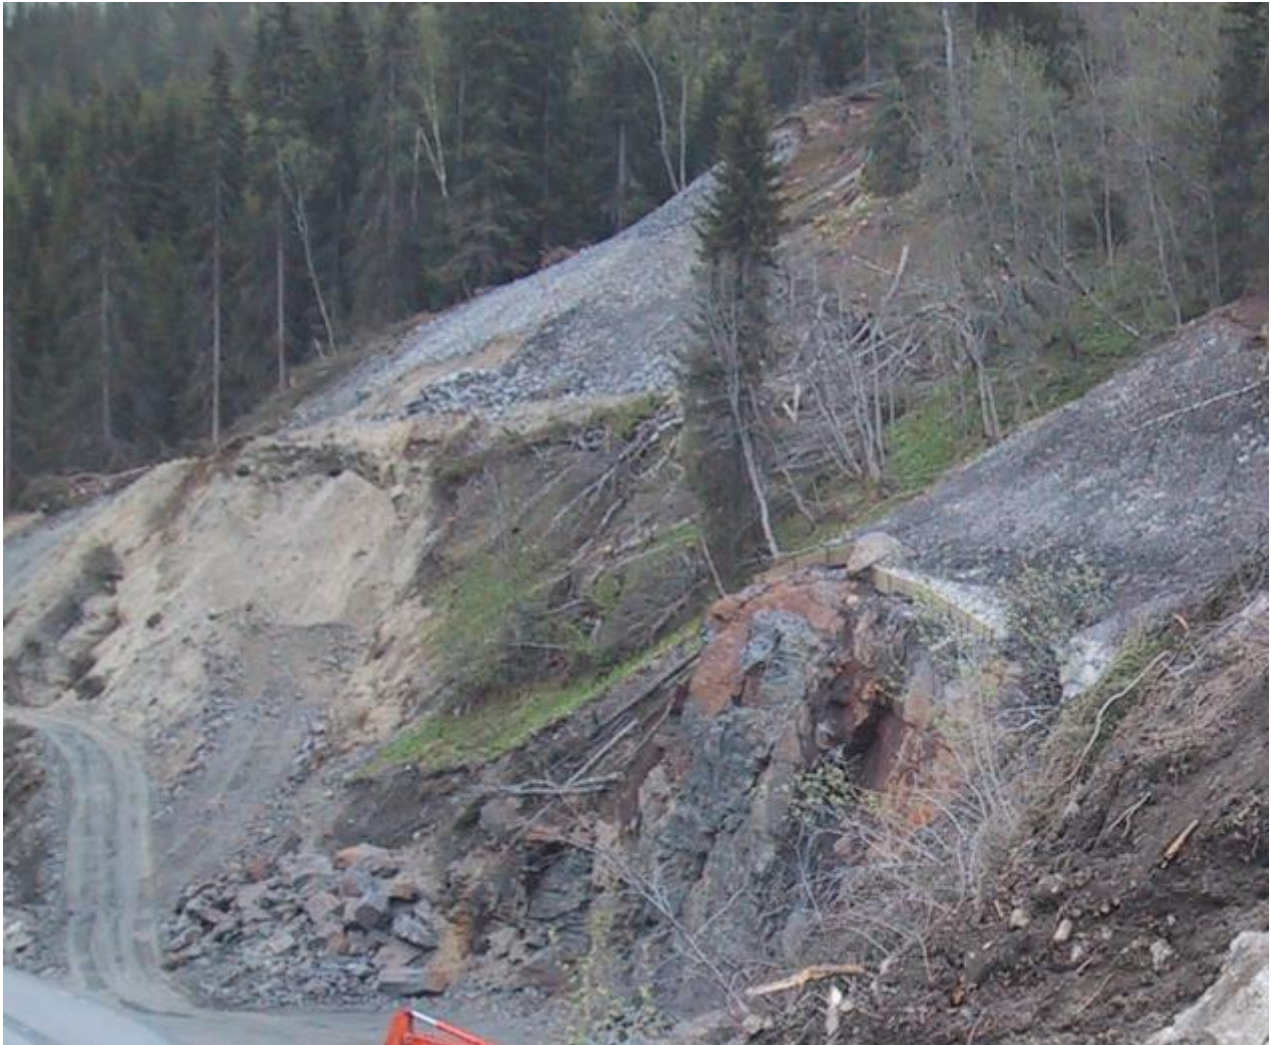
Figur 10 Løsmasser helt nord i Vindåsliene

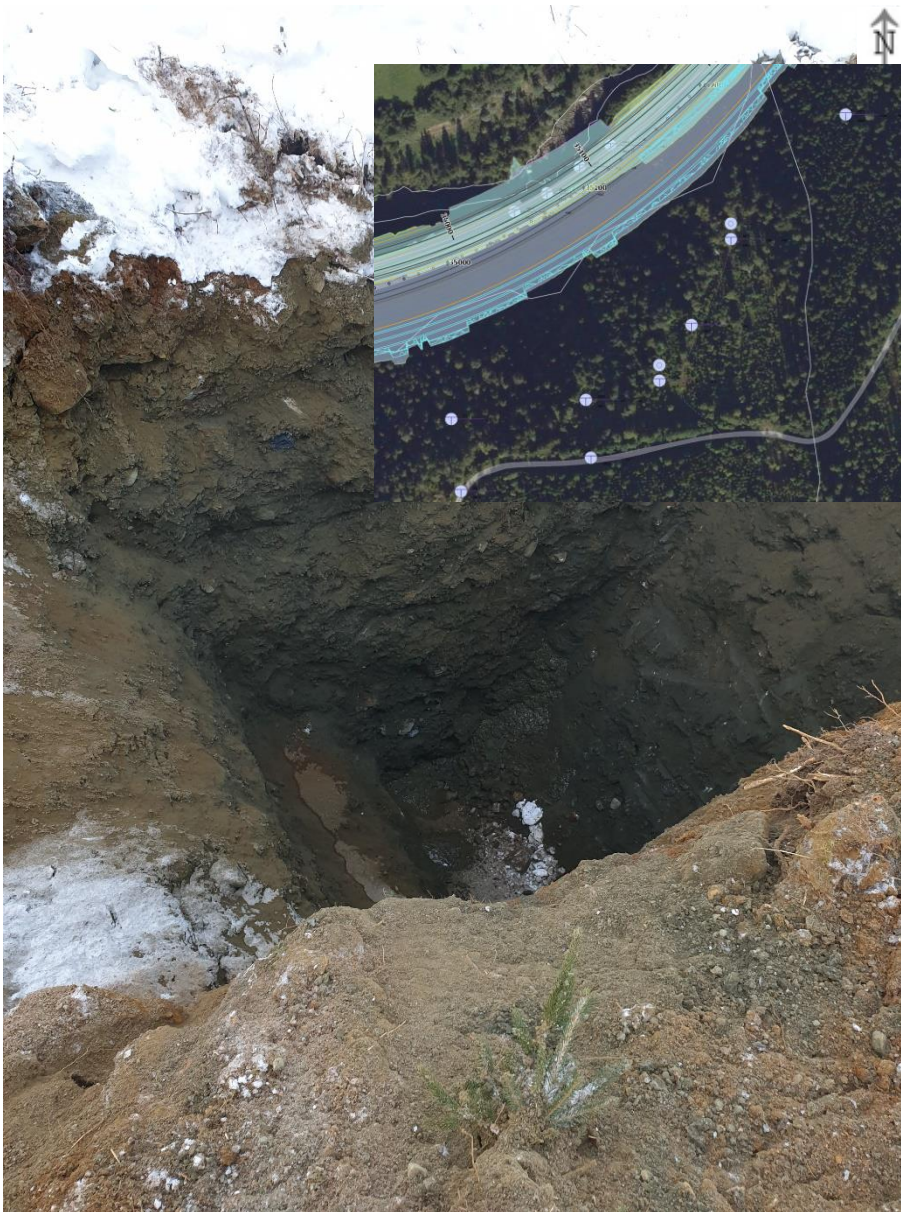
Figur 11 Prøvegravingshull med plassering. Bildet er fra prøvehull lengst i nord.

Det er utført flere prøvegravinger på åsen ovenfor Vindåsliene for å avkrefte at ikke berget lå høyere enn der det er tolket sikker påvisning av berg i grunnboringsrapporter. Resultatet viste at det ikke ble påvist berg, men en meget fast morene etter noen få meter, noe som bekrefter beskrivelsen av «Mesteparten av massene er meget faste, antatt moreneavsatt» i [3]. Bergnivået er derfor prosjektert i høyde med sikker påvisning iht. til grunnboringer. Massene i øvre lag er noe løsere lagret. Bilde fra prøvegraving er vist i Figur 11.

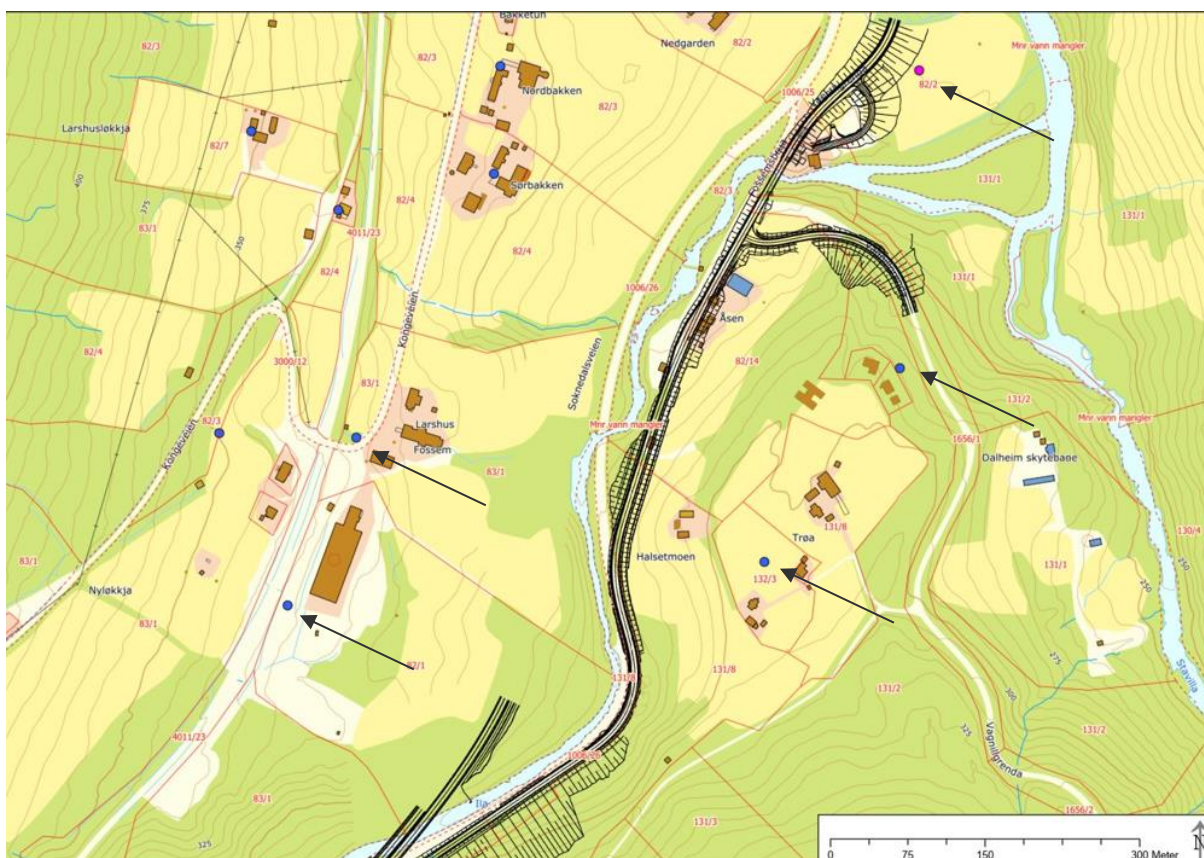
Figur 12 Brønner registrert i Granada (Nasjonal grunnvannsdatabase).

Helt i nord på utbyggingsområde er det i Granada registrert 4 brønner ca. 200 meter vest for planlagt linje på andre siden av Ila (elva) som er 140 og 120 meter dype og 2 brønner ca. 150 øst for planlagt lokalvei som er henholdsvis 120 meter dype og 150 dype og er vannforsyningsbrønner, se Figur 12. Det kan også nevnes at det er logget at det er henholdsvis 44 og 50 meter til berg i de 2 sist nevnte borehullene. Det er også en del andre brønner i området, men på motsatt side av elva og mer enn 200 meter unna utbygging.

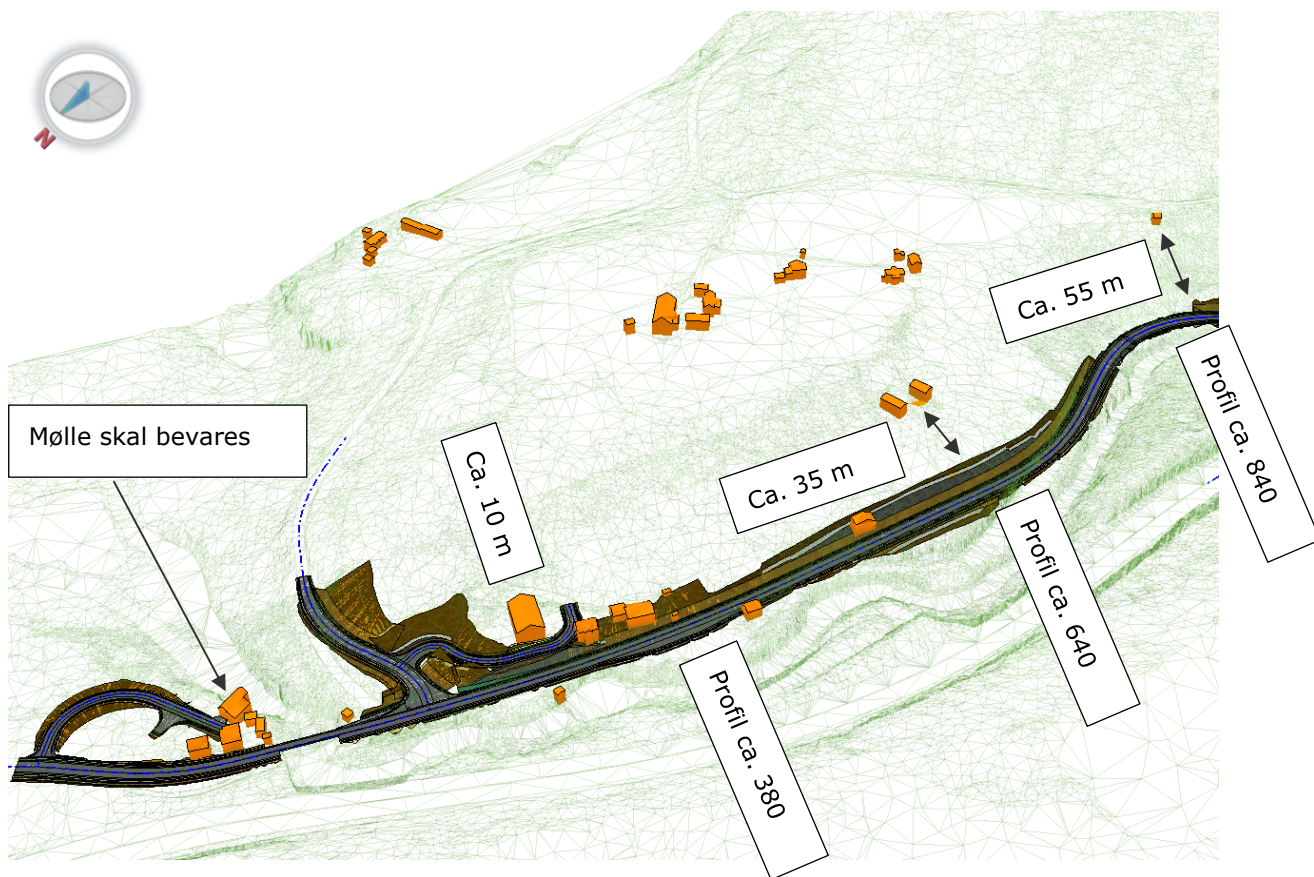
Figur 18 Hus ved lokalvei helt i nord langs lokalveg

- Det er noen hus ved sideveiprofil 640 og 840 (se Figur 18). Husene som ligger i selve linjen, må rives.

- Det er ingen høyspentlinjer som berører linjen.
- Jernbanen ligger på andre siden av dalen. Sprengning vil være innenfor sikkerhetsavstanden på 800 meter fra Dovrebanen (Bane NOR). Hele strekningen i planområdet ligger nærmere enn 800 meter til jernbanen.
- Vindalslibrua ligger nærmere enn 100 meter fra der det er planlagt sprengningsarbeider. Brua er fundamentert på berg, Figur 18.

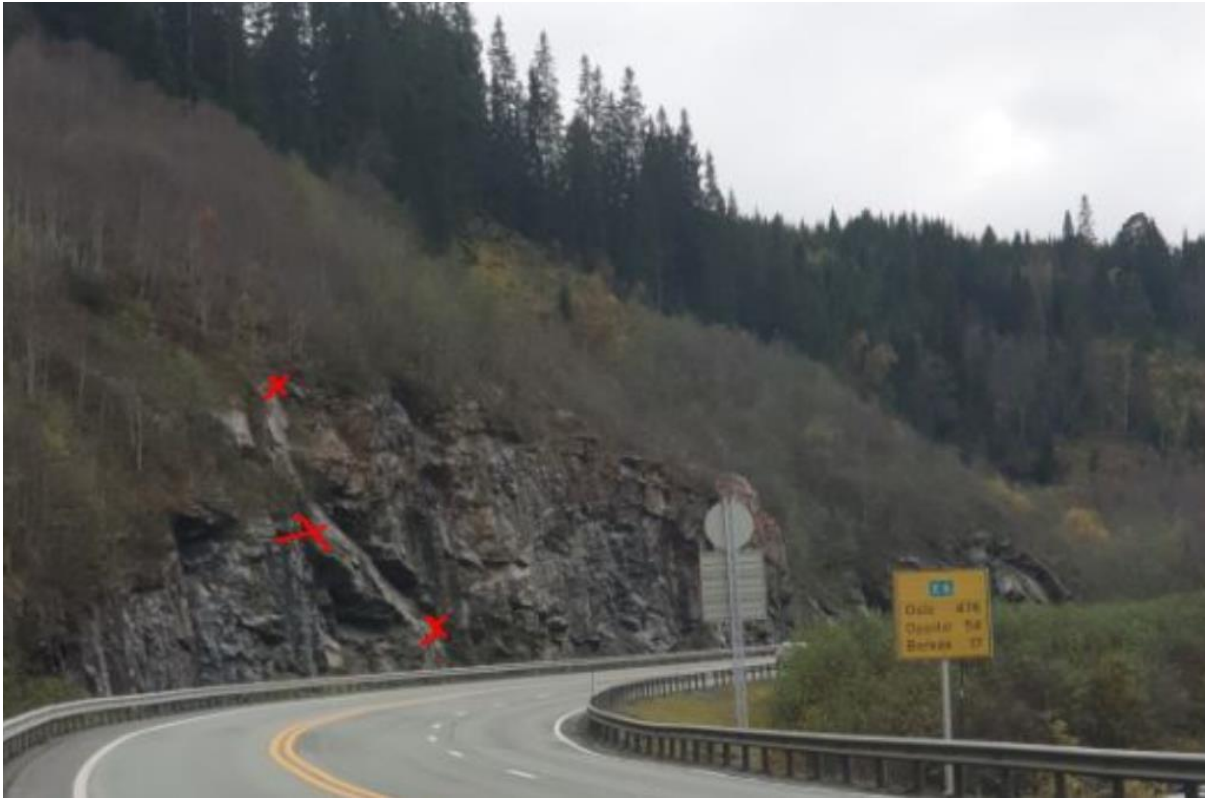
Figur 28 Sprekkeplan 4 med steilt fall ut av eksisterende skjæring ved profil ca. 34920. Bildet er tatt mot sørvest.

Sprekkese 4 er veldig fremtredende i området mellom profil 34830 og 35030, og kan ses nede fra veien som tydelige glatte, bølgete sprekkeseplan med varierende og skiftende steilt fall på mellom ca. 45° og 75° ut mot eksisterende og planlagt E6 (Figur 27, Figur 28 og Figur 29). Akkurat ved Vindåslibekken dreier hovedsprekkeretning 4 til å ha en overvekt av sprekker som har strøk N070Ø grader og dermed går parallelt veien i dette området. Forbolting her vil være påkrevd og detaljerte stabilitetsberegninger må utføres for kontroll av forbolting for å sikre at man ikke får store ukontrollerte utfall. Det er også svært viktig å kartlegge bergmassen ytterligere etter at løsmassene er fjernet.

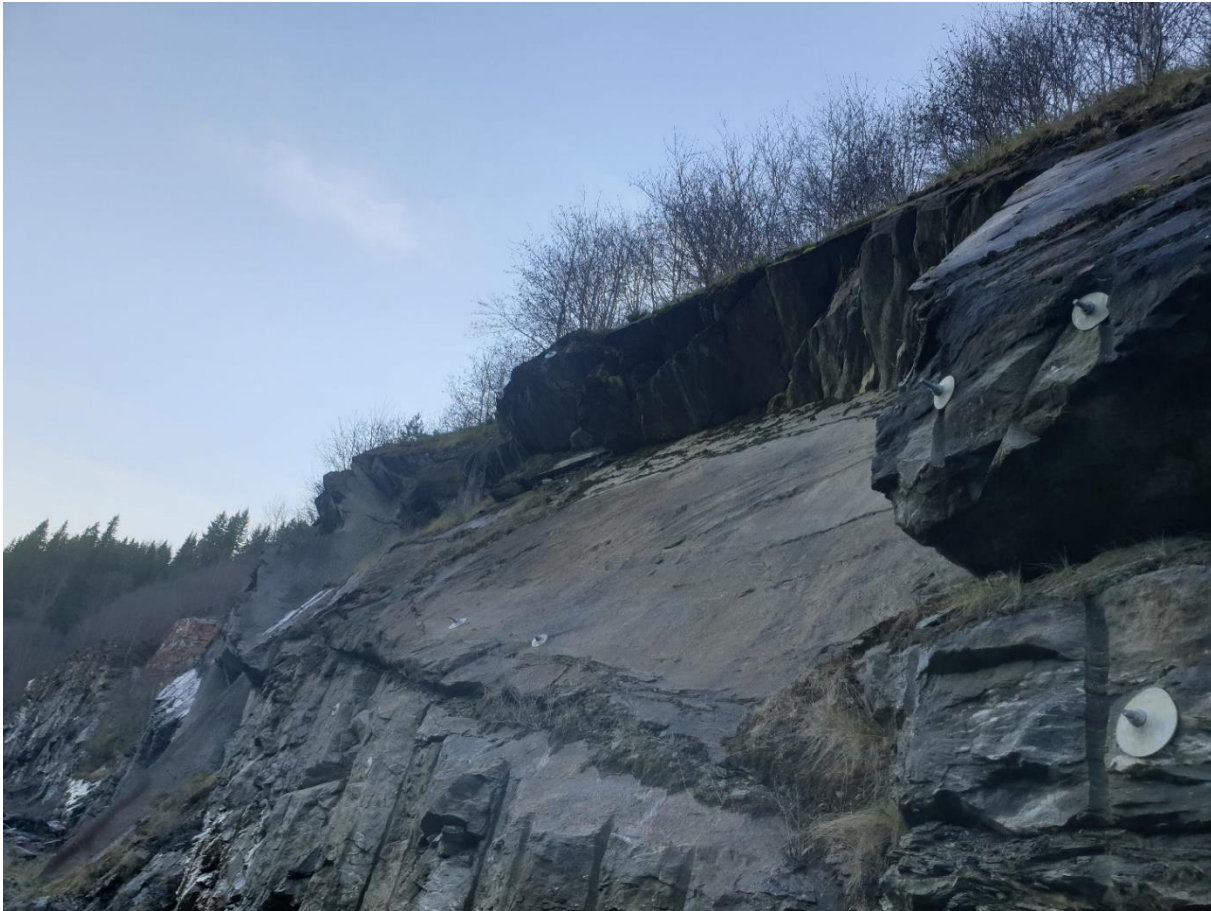
Figur 29 Sprekkeplan 4 med glatte bølgede plan. Bildet er tatt ved profil 34810.

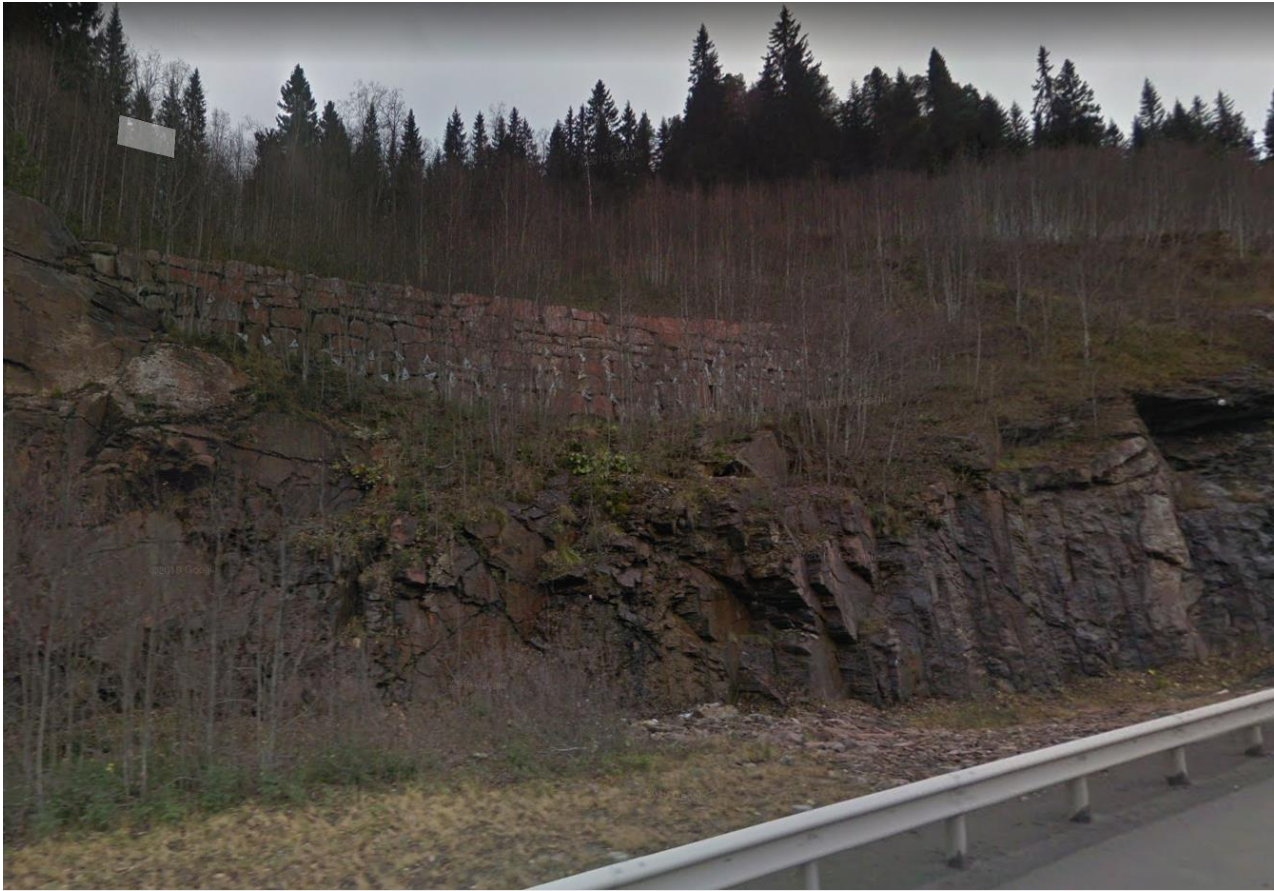
Figur 36 Støttemur i Vindåsliene (Profil ca. 34960–34990) (Foto: Google maps).

Løsmassene er i utgangspunktet planlagt lagt med stabil skråningsvinkel med 1:2 ovenfor bergskjæringer. Nedover langs Vindåsliene vil det med denne skråningsvinkelen bli betydelige skråningsutslag i løsmasser langs sørsiden av veien. Det er derfor planlagt lengre strekninger med støttekonstruksjoner. Det legges i utgangspunktet opp til jordnagling der det blir store skråningsutslag for å spare inngrep og store forflytninger av masser. Støttemurer er også en mulighet. Dette må prosjekteres i detalj før oppstart av byggearbeidene. Det må legges opp til en fleksibel løsning for å kunne ta høyde for ulike mektigheter på løsmassene. En eksisterende støttemur er vist i Figur 36 fra Vindåsliene som ble bygd i 2004 som er stagforankret til berg.

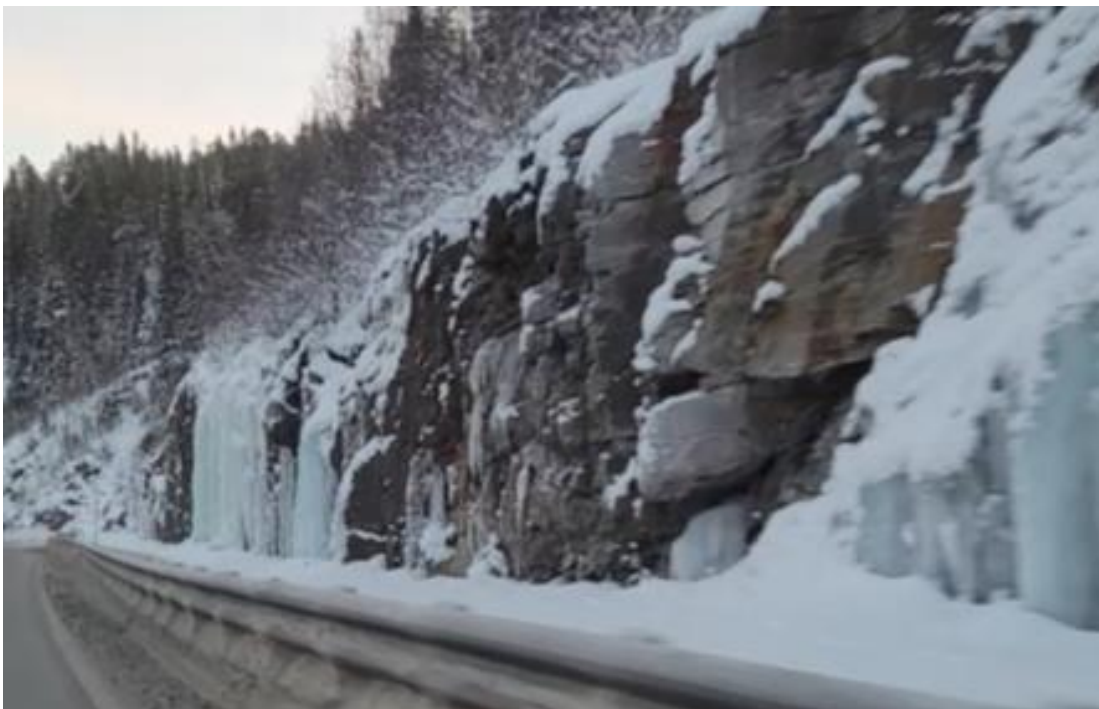
Figur 39 Is i Vindåsliene ved profil ca. 34600-34700 (Rambøll: Video fra bil 2020)

Det vurderes at der det er steile åpne sprekker vil det kunne komme grunnvann ut av skjæringer og isskjøving kan oppstå. Det er observert at det bygger mye is i de eksisterende skjæringene på en rekke steder mellom profil 34260 og 35460 nedover Vindåsliene.

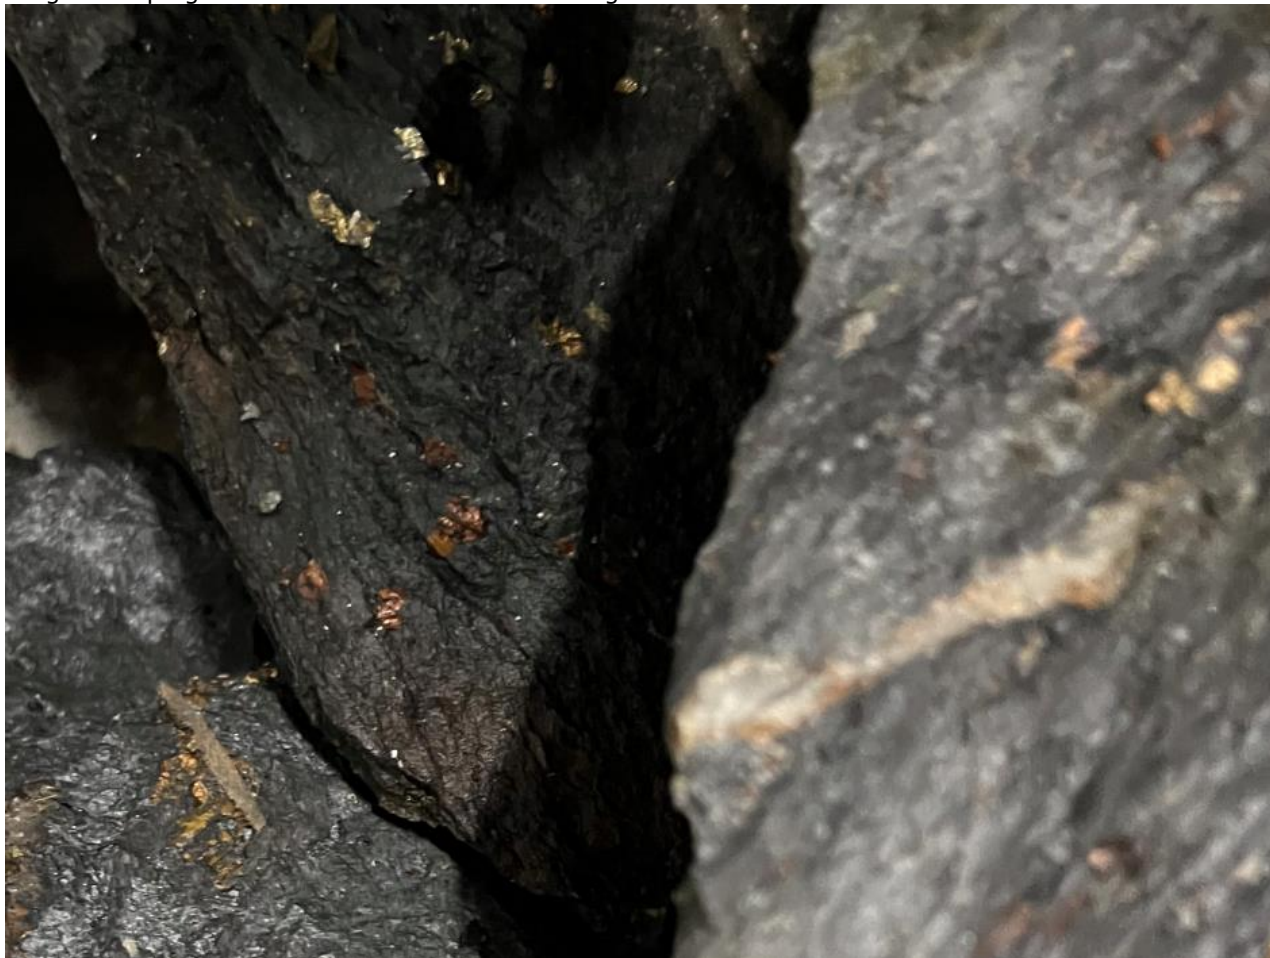
Figur 41 Pyrittførende berg fra nord i planområdet ved planlagt fylkesvei

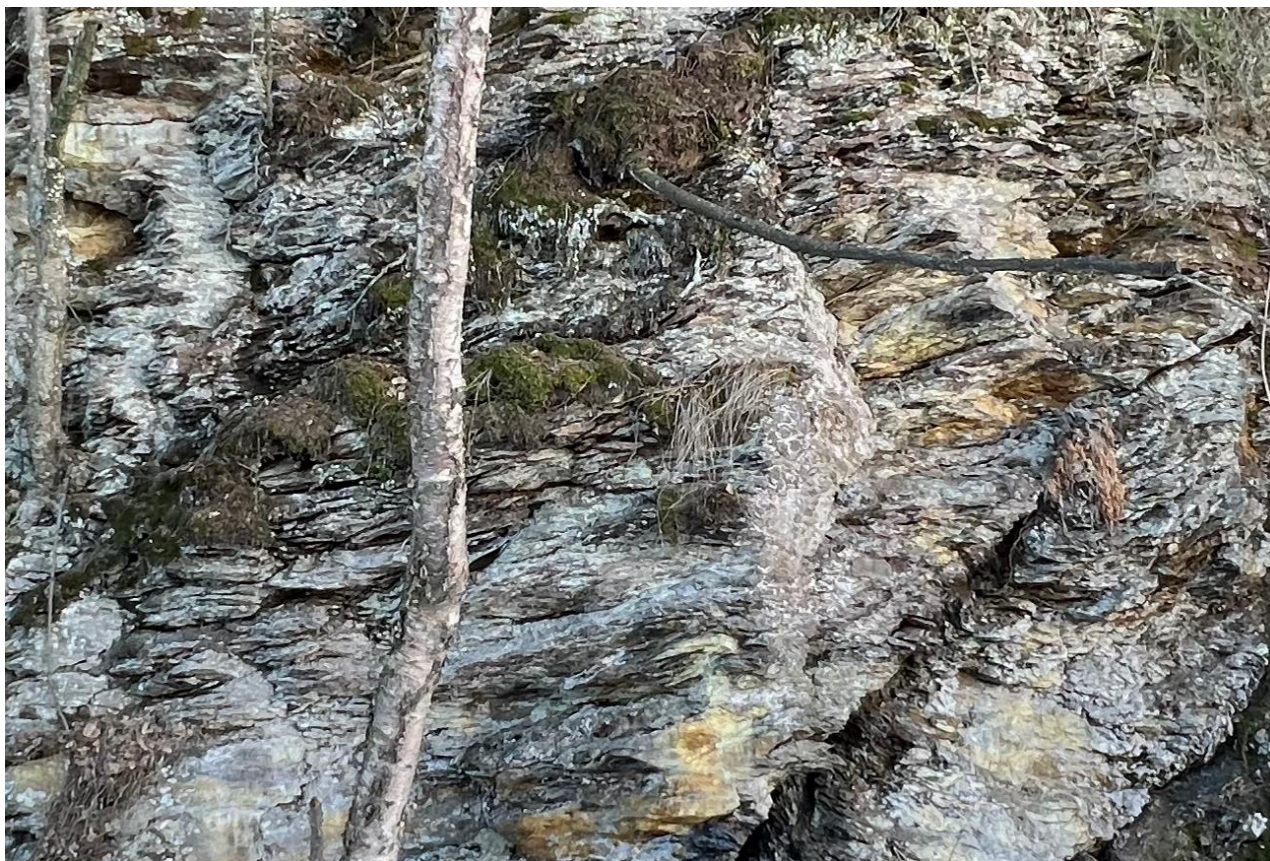
Figur 42 Noe misfarget berg
