Oppdrag **1350019044 - Faresonekartlegging skred Støren**
Kunde **Norske Hus Boligsystem AS v/Rikard Jakobsen**
Notat nr. **G-not-001-rev1**
Dato **2017/05/16**
Til **Norske Hus Boligsystem AS v/Rikard Jakobsen**
Fra **Endre Kjærnes Øen og Håvard Juliussen**
Kopi

Faresonekartlegging skred Støren

Sammendrag

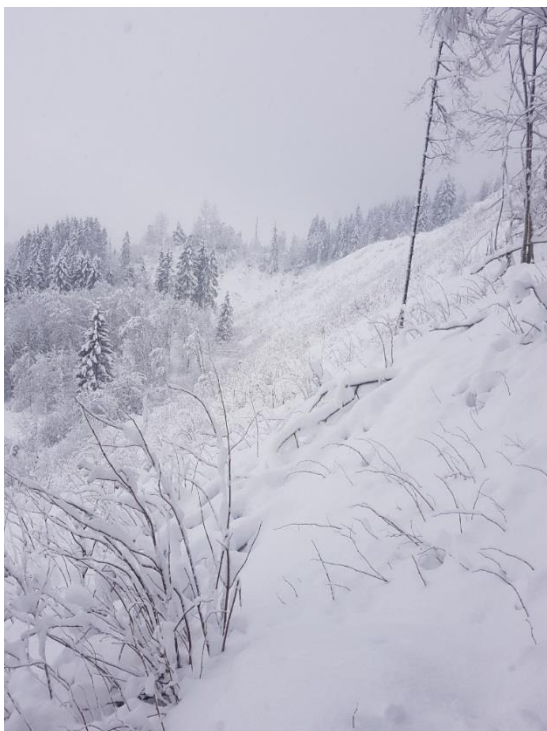
Figur 6 Skråning med jevn helning målt til ca. 40 grader.

Skråningen over kartleggingsområdet er på befaring målt til ca. 40 grader (Figur 6). Skråningen er snauhogd som også observert på flybilder, men kratt på opptil et par meters høyde er stedvis vokst opp.

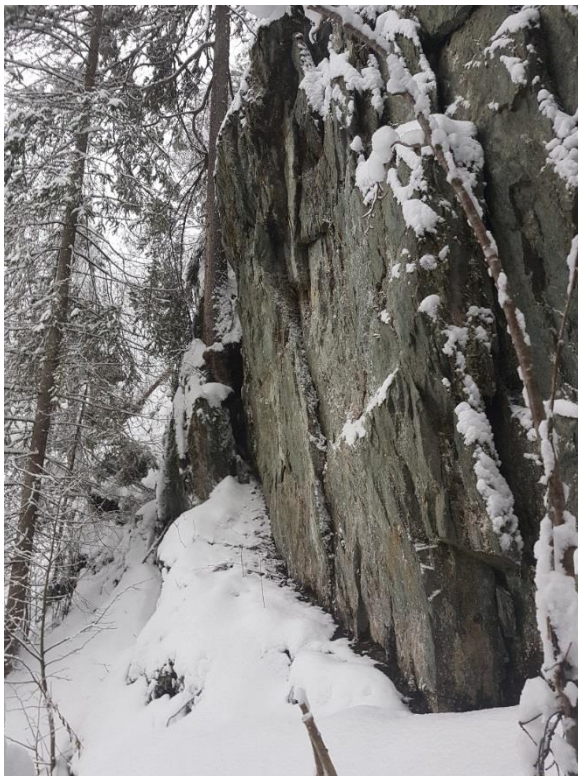
Figur 7 Parti av brattkanten som viser oppsprekking som kan danne flak-formede blokker.

I klippen (se Figur 2, partiet like over "utløsningsområde for snøskred") er helningen opp til vertikal, med oppsprekking som kan danne "flak-formede" blokker (Figur 7). Det ble ikke observert avløste partier, men noen mindre blokker (estimert ca. 30 kg) med flak-form ble observert i nedkant av klippen.

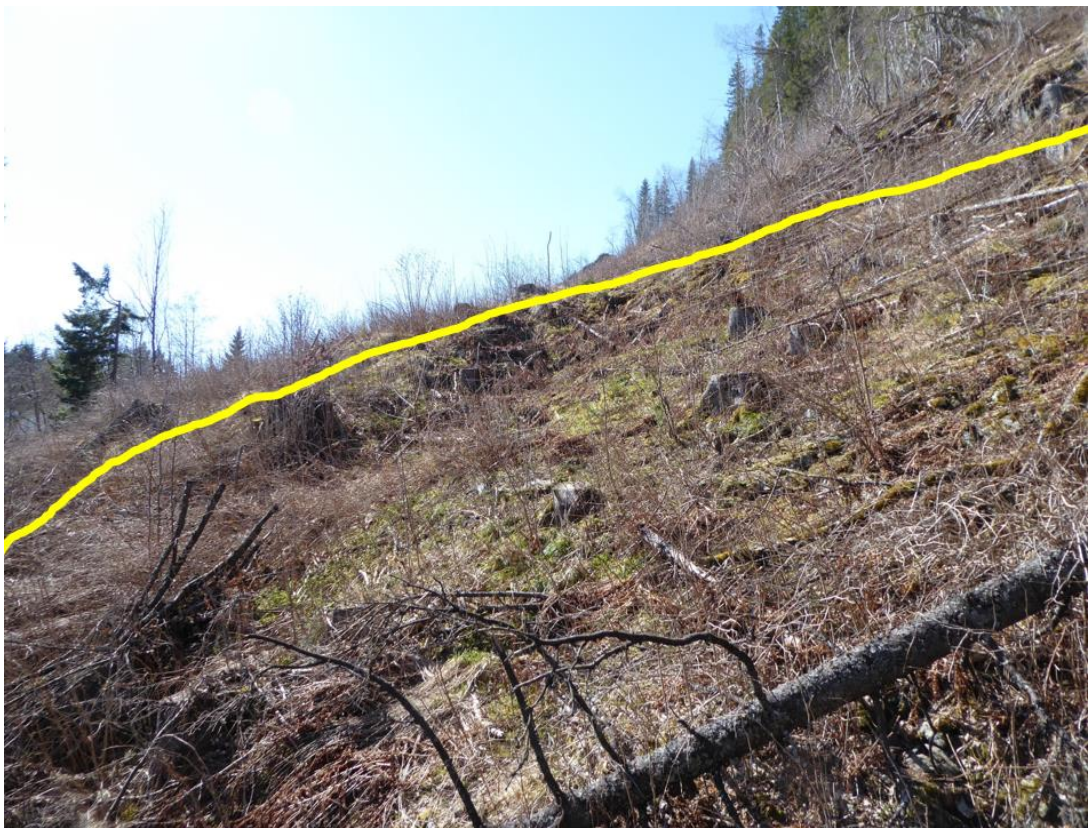
Figur 8 Deler av gropen observert i skråningen. Gul linje viser omtrentlig omriss.

Den mulige skredgropen, se Figur 8 og Figur 9, fremstår i terrenget som et søkk og strekker seg fra bekken og omtrent 15 meter oppover skråningen. I øvre del av gropen er det observert et noe brattere parti som er tolket som en mulig bakkant. I bekken er det bart fjell, og det er også blotning av fjell stedvis i bakre/øvre del av gropen.
