Oppdrag **1350022393 Skredfarevurdering for reg.plan Nedre Nyhuslia, Midtre Gauldal**  
 Kunde **Midtre Gauldal kommune**  
 Notat nr. **G-not-001**  
 Dato **2017/05/09**  
 Til **Stein Roar Strand**  
 Fra **Inger Lise Sollie**  
 Kopi **Marius Iversen (IKON Arkitekt og Ingeniør AS)**

## Skredfarevurdering for reguleringsplan Nedre Nyhuslia boligfelt, Midtre Gauldal kommune

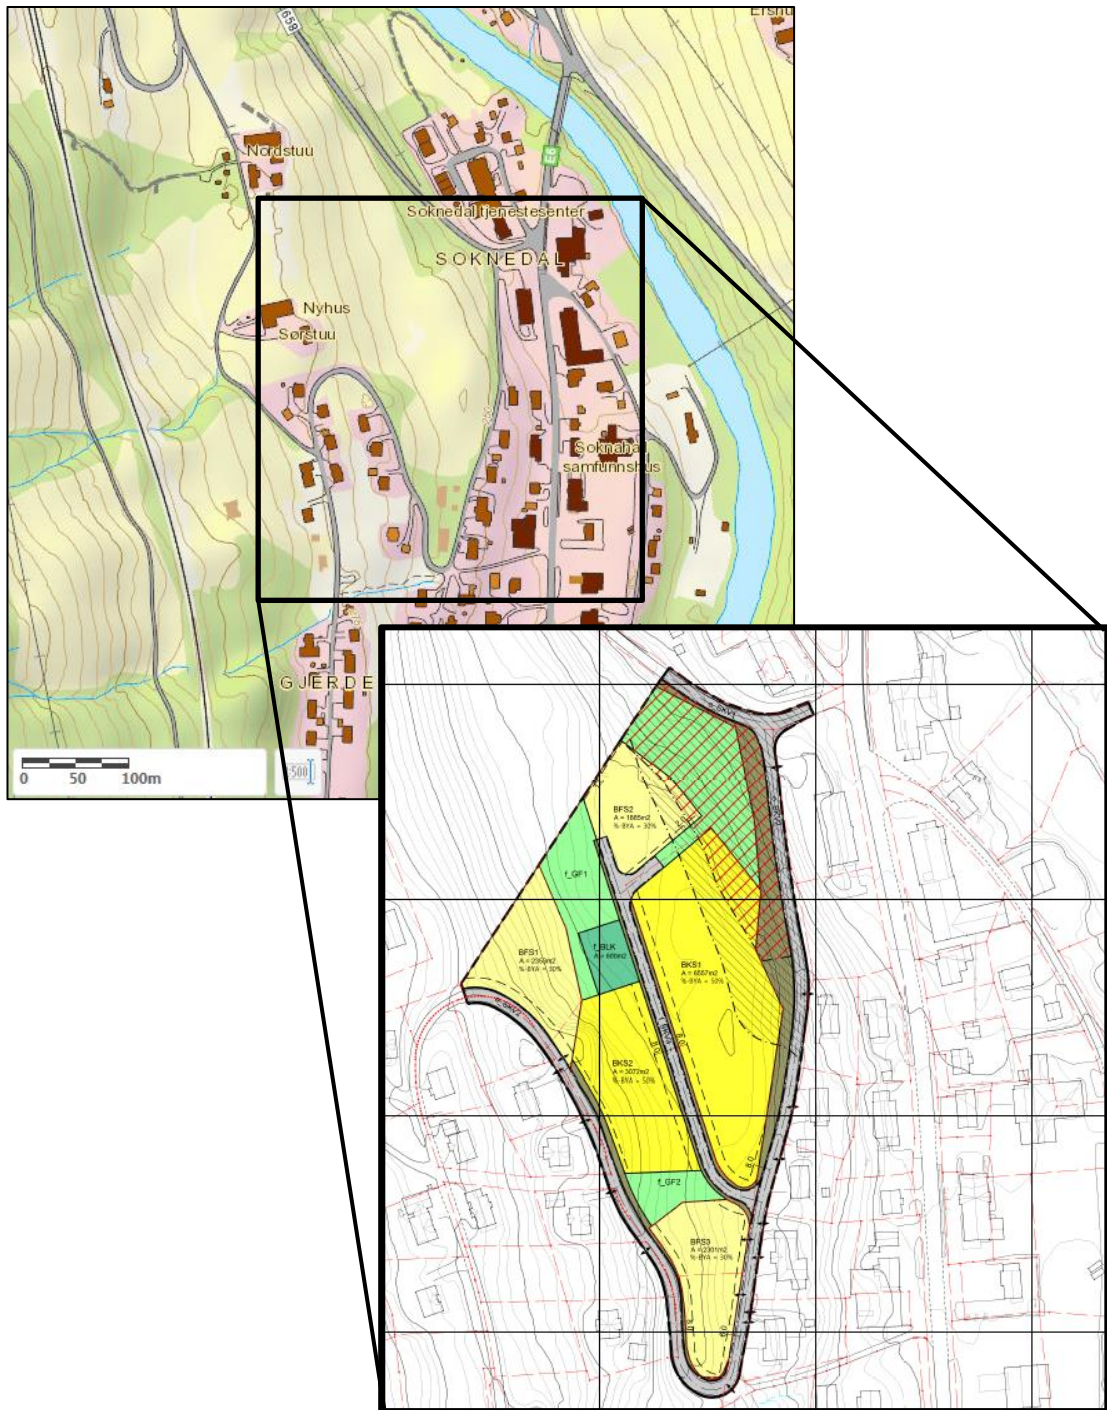
**Figur 1: Oversiktskart og utsnitt fra gjeldende reguleringsplan per 19.09.2016**

Reguleringsplanen har vært lagt ut til offentlig ettersyn, der NVE har gitt innsigelse på at skredfaren innfor planområdet må vurderes nærmere. I planforslaget er det tegnet inn og beskrevet en faresone for skred i den nordvestvendte skråning innenfor planområdet, se utsnitt av reguleringsplan i Figur 1 og vedlagt reguleringsplan-

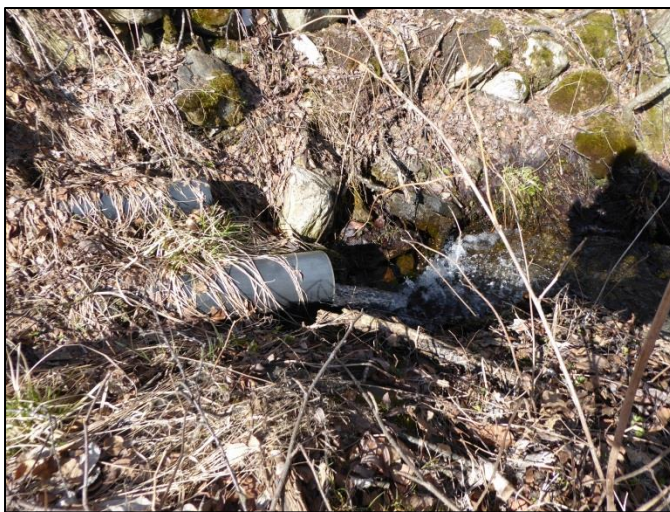
**Figur 5: Vann fra VA-ledning som har utløp i øvre del av skråningen innenfor planområdet.**

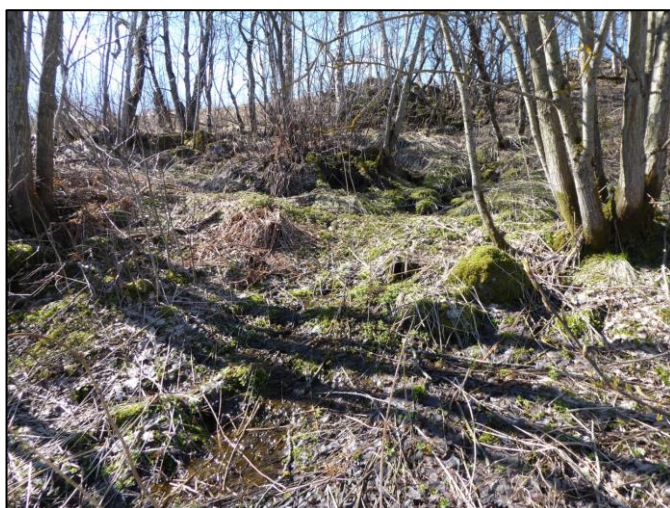
1. Rennende vann i grøft fra naturlig tilsig og snøsmelting fra skråningen over. Det ble observert utløp av drenert vann i vegggrøften. Vi informerer om at nordligste utløp mangler rist.
2. I skråningen over veg SKV1 i nordligste del av planområdet er det åpne bekkeløp med flere forgreininger, som vist på kartet i Figur 4. Bildet i Figur 5 viser utløp av vann i øvre del av skråningen. Dette vannet er drenert fra plataet som skal bebygges. Figur 6 viser bildet av skråningen tatt fra veg SKV1, og viser at det generelt er bløtt i skråningen.

**Figur 6: Bilde tatt fra veg SKV1 og oppover skråningen i nordligste del av planområdet.**

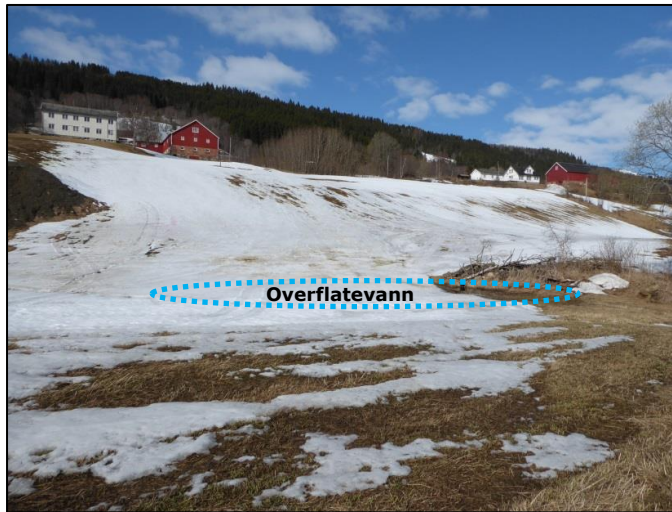
3. Det ble observert overflatevann på platået som skal bebygges. Vannet kommer fra snøsmelting i området og sannsynligvis fra oppkom av vann som ledes langs grøften av vegen som er etablert på platået. Lengst mot nord er vann oppdemmet. Kartet i Figur 4 viser at det går en VA-ledning i grunnen under det bløte området.

**Figur 7: Det ble observert en del overflatevann på platået som skal bebygge.**

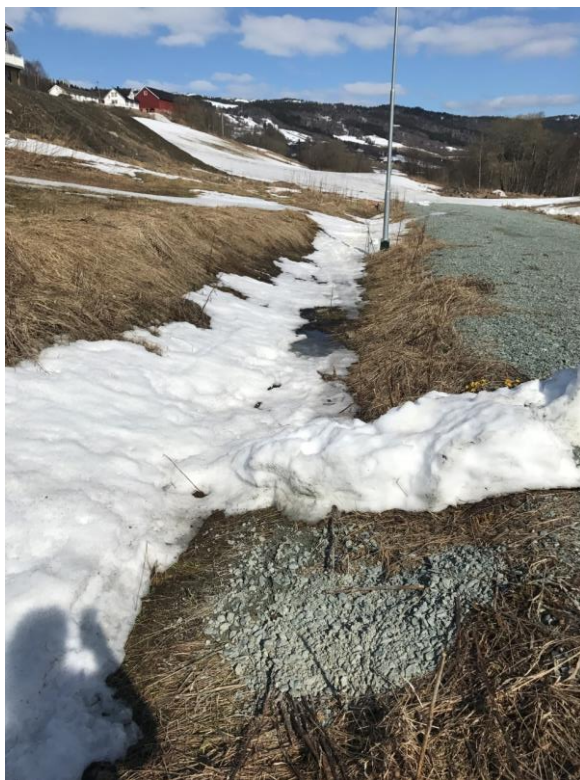
4. Rambøll er opplyst om at det er lagt en VA ledning i nyere tid i skråningen ned mot veg SKV2. Ledningen er vist på kartet i Figur 4. I tilbudsgrunnlaget er det opplyst om at det ikke er kjent at det ble registrert ustabilitet i grunnen ved legging av rør her.
5. På platået som skal bebygges er det etablert en veg. Det ble observert vannsig i vestre grøft, se bilde i Figur 8. Mye av vannet kommer sannsynligvis fra snøsmelting i området og muligens fra oppkom av vann.

**Figur 8: Vann i veggroft på platået som skal bebygges.**
