Oppdrag **1350019044 - Faresonekartlegging skred Støren**
Kunde **Norske Hus Boligsystem AS v/Rikard Jakobsen**
Notat nr. **G-not-001-rev1**
Dato **2017/05/16**
Til **Norske Hus Boligsystem AS v/Rikard Jakobsen**
Fra **Endre Kjærnes Øen og Håvard Juliussen**
Kopi

Faresonekartlegging skred Støren

Sammendrag

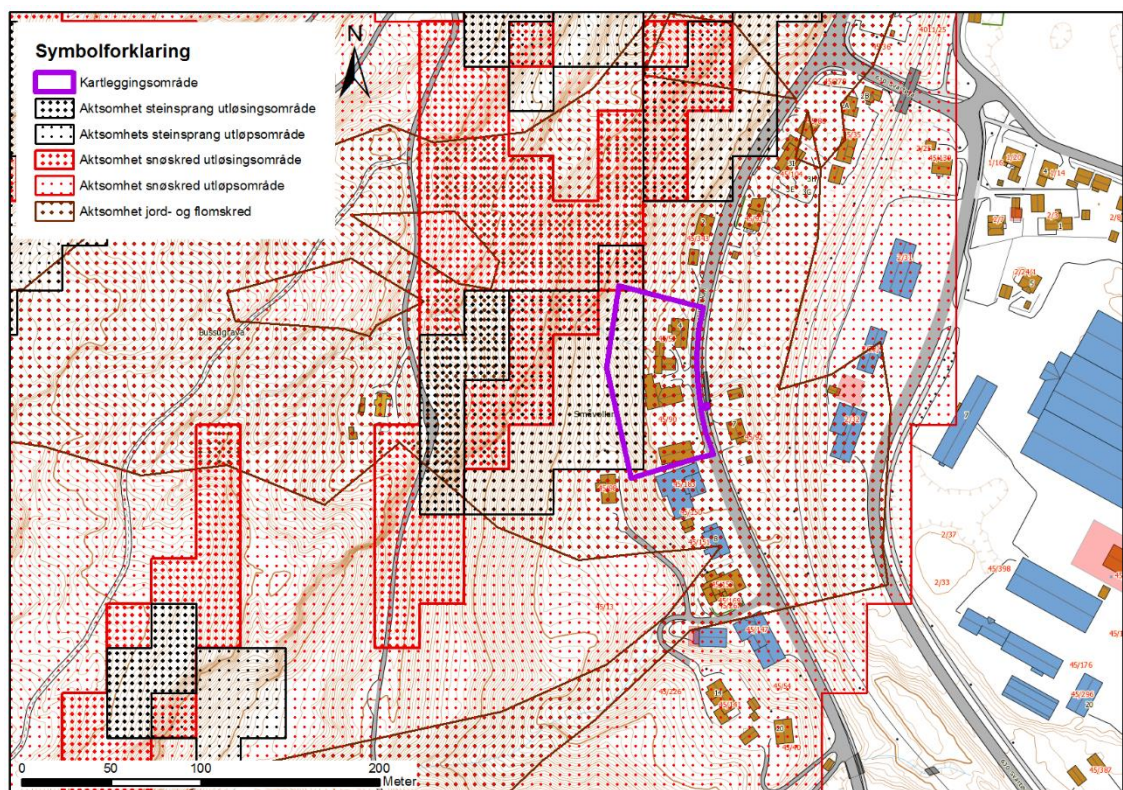
Figur 1 Oversikt over kartleggingsområdet. Kartleggingsområdet er avgrenset i lilla. NVEs aktsomhetskart viser at hele kartleggingsområdet er innenfor potensiell fare for snøskred og jord- og flomskred, mens deler av området er innenfor potensiell fare for steinsprang.

På oppdrag fra Norske Hus Boligsystem AS har Rambøll gjennomført kartlegging av skredfare mot et planlagt leilighetsbygg på Støren, Midtre Gauldal kommune. Figur 1 viser kartleggingsområdet.

Kartleggingsområdet (Figur 1) ligger på ca. 75 meter over havet. Rett vest for dette ligger en østvendt skråning med 30-45 graders helning (Figur 2) inn mot kartleggingsområdet. Denne er ca. 30 m høy i nord og opptil 60 m høy i sørenden over kartleggingsområdet. I sør er skråningen mindre bratt (ned mot 20 grader) i et parti midt i skråningen. I toppen av skråningen er det en ca. 10 m høy brattkant. Over brattkanten er det en smal sone med

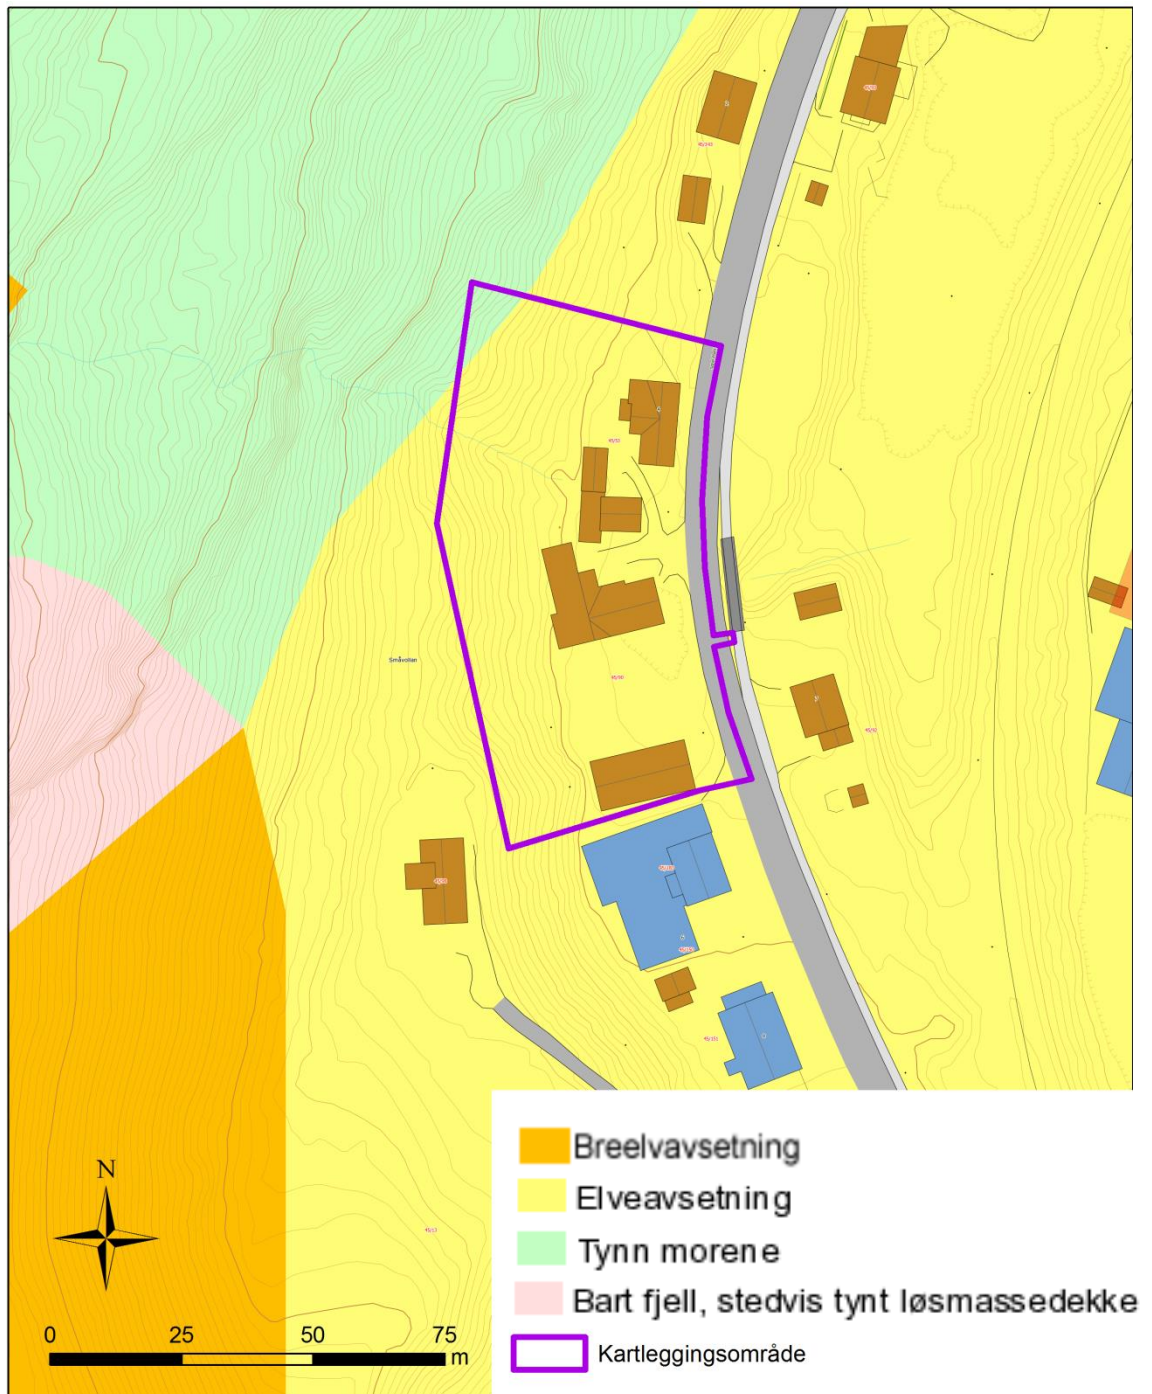
Figur 3 Kvartærgeologisk kart. Dataene er hentet fra NGU og er kartlagt i målestokk 1:250.000.

NGUs løsmassekart over området (M 1:250 000) viser at elveavsetninger dominerer innenfor kartleggingsområdet, mens skråningen over er kartlagt som henholdsvis breelvavsetning, bart fjell og morenemateriale, usammenhengende eller tynt over berggrunn (Figur 3, <http://geo.ngu.no/kart/losmasse/>).

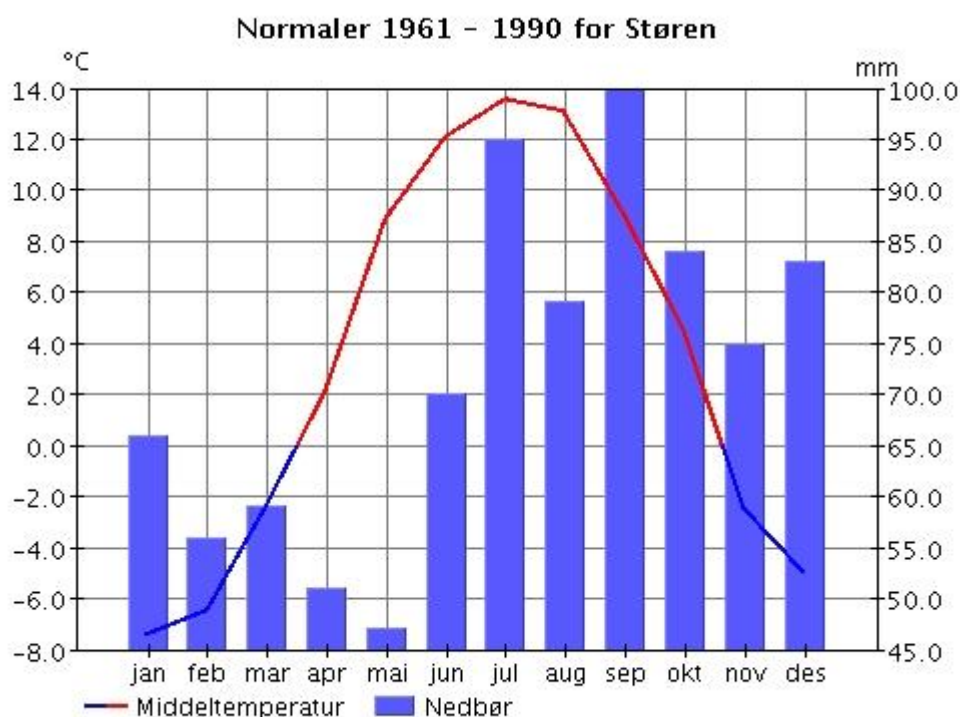
Figur 4 Klimadata fra normalperioden 1961-1990, målestasjon Støren (eKlima.no).

Årsmiddelnedbør for området er på 885 mm målt på målestasjonen på Støren (normal 1960-1986, klima.no). Mest nedbør faller om sommeren og høsten, mens aktiviteten er lavere i vintermånedene (Figur 4). Middeltemperaturene antyder at nedbøren fra oktober/november til mars faller som snø.

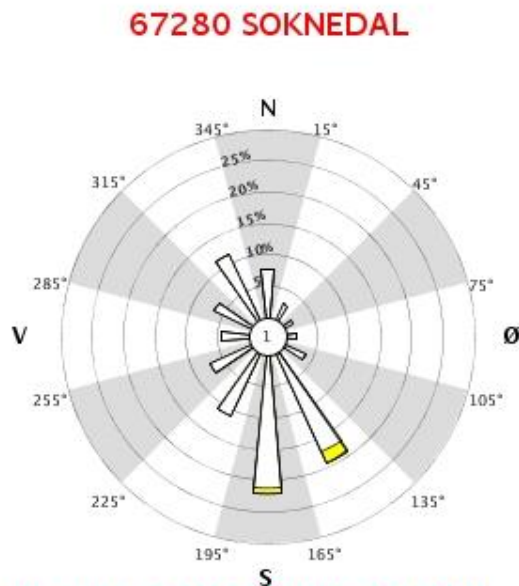
Figur 5 Vindrose som viser vindretning for vintermånedene. Data er hentet fra målestasjon Soknedal (eklima.no) som er nærmeste målestasjon med vinddata.

Maksimalt snødyp for normalperioden 1961-1990 på målestasjon 67260 Støren II er på 1,3 m. Data om fremtredende vindretning er hentet fra målestasjonen på Soknedal, som er nærmeste målestasjon med denne type data. Soknedal ligger ca. 12 km sør for Støren, med tilsvarende dal-topografi, og det antas at vindmønsteret på Støren er tilsvarende. Disse dataene viser at fremtredende vindretning i vintermånedene er fra sør-sørøst (Figur 5). Dette betyr at det undersøkte området ikke er en typisk le-side. Men ut fra erfaring kommer det ofte snø på nordlig og vestlig vindretning i Trøndelag, og på disse vindretningen er terrenget over kartleggingsområdet en le-side. Av vindrosen kan man se at det også kommer vind fra denne retningen, men ikke i samme omfang som fra sør-sørøst.

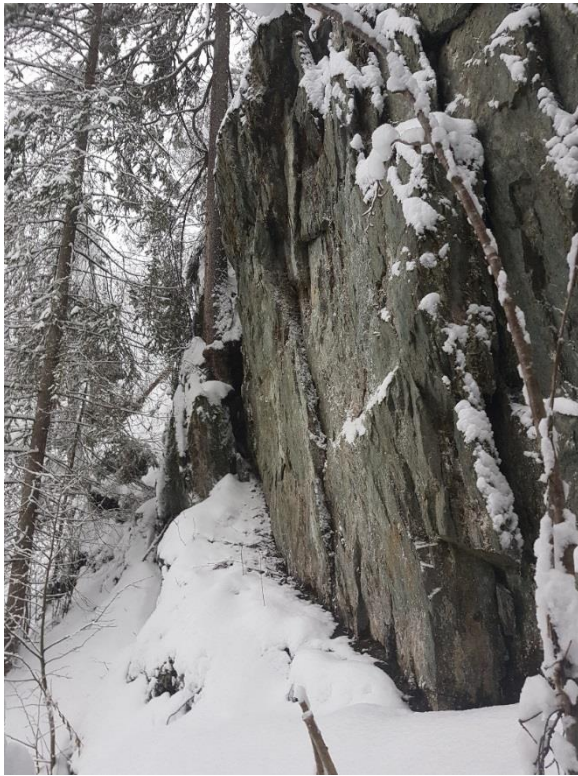
I klippen (se Figur 2, partiet like over "utløsningsområde for snøskred") er helningen opp til vertikal, med oppsprekking som kan danne "flak-formede" blokker (Figur 7). Det ble ikke observert avløste partier, men noen mindre blokker (estimert ca. 30 kg) med flak-form ble observert i nedkant av klippen.

Figur 7 Parti av brattkanten som viser oppsprekking som kan danne flak-formede blokker.

Det er sannsynlig at det vil løsne blokker fra klippen over kartleggingsområdet. Men blokkenes størrelse og form gjør at vi vurderer det som lite trolig at blokker vil nå helt ned til kartleggingsområdet. Det ble observert noen mindre blokker, som lå forholdsvis høyt oppe i skråningen, men som vurderes til ikke å ha potensiale til å nå ned til kartleggingsområdet.

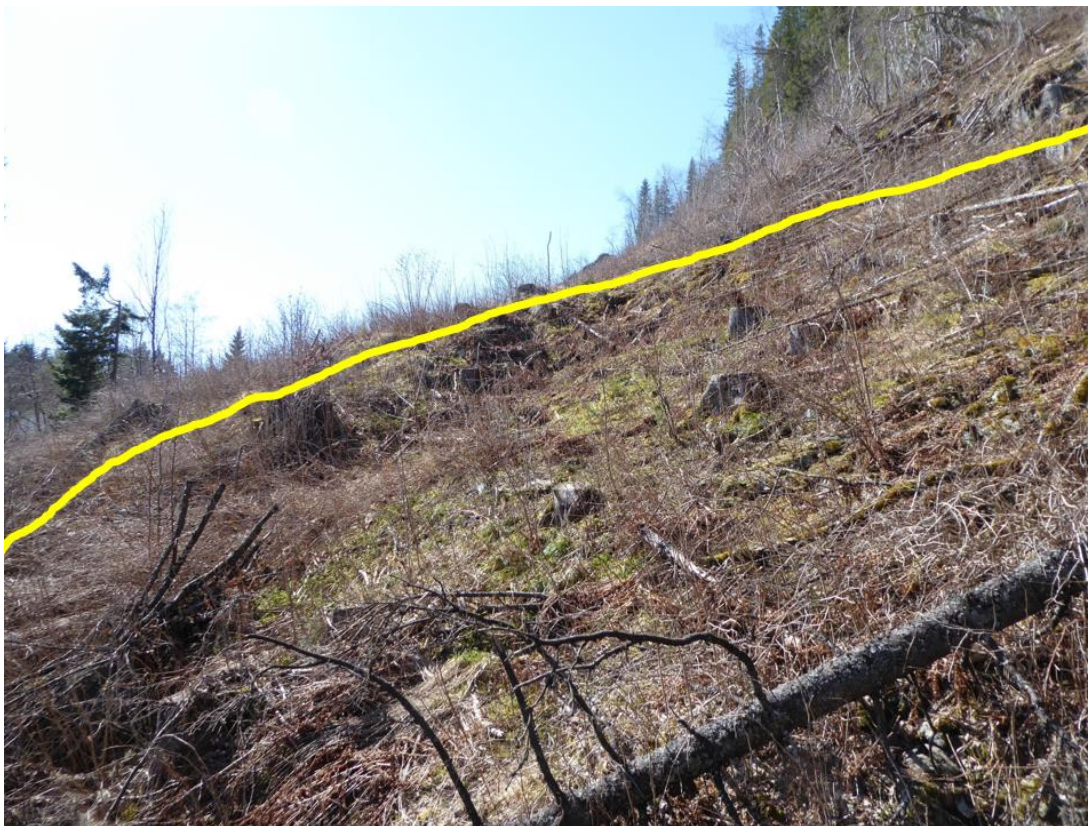
Den mulige skredgropen, se Figur 8 og Figur 9, fremstår i terrenget som et søkk og strekker seg fra bekken og omtrent 15 meter oppover skråningen. I øvre del av gropen er det observert et noe brattere parti som er tolket som en mulig bakkant. I bekken er det bart fjell, og det er også blotning av fjell stedvis i bakre/øvre del av gropen.

Figur 8 Deler av gropen observert i skråningen. Gul linje viser omtrentlig omriss.

En mulig skredgrop ble observert på befaringen i januar, og denne ble på nytt befart på barmarks forhold i mai. Det er trolig at gropen er en skredgrop etter et tidligere jordskred. Mest sannsynlig utløst av erosjon fra vann i bekken. Bekken renner i sin helhet på berg, men det er trolig at den vil kunne erodere i løsmassene på sidene ved høy vannføring. Eventuelle skredmasser fra gropen er mest sannsynlig vasket vekk av bekken eller gravd vekk i forbindelse med bygging av eksisterende bygninger. Det har forekommet flere jord- og flomskred i tilsvarende terreng andre steder i Gauldalen, og det er trolig at slike hendelser skjer i forbindelse med kraftig nedbør/vannføring. Spesielt sør for gropen er det fremdeles løsmasser, og det antas at dette kan utgjøre kildemateriale for fremtidige skred. Men det antas at bekken har utgjort en vesentlig utløsende faktor, og det er ingen andre bekker i området. Det er heller ikke observert andre skredgroper i skråningen eller spor etter erosjon (raviner, gjel, skar e.l.), og det antas derfor at det trengs en vannkilde som en bekk for å kunne utløse slike skred. Et jordskred vil mest sannsynlig ramme lokalt, med mulig utbredelse som den observerte gropen. Det er fremdeles noe løsmasser igjen ved

bekken, og det kan ikke utelukkes at disse løsmassene kan utløses ved høy vannføring, men det er lite trolig at et nytt løsmasseskred vil forekomme på nøyaktig samme plass som gropen. Men for å forhindre fremtidig erosjon, anbefales det at bekken erosjonssikres i skråningen og føres gjennom tilstrekkelig stor stikkrenne, der dette er aktuelt. På nordsiden av bekken er vegetasjonen større og tettere, og dette er positivt med tanke på stabilitet av løsmassene der. Det spesifiseres at denne vurderingen er basert på slik området fremstår i dag. Skråningsfoten bør ikke undergraves, og vegetasjon i skråningen bør beholdes. Vegetering av skråningen vil også virke positiv på å hindre jord- og flomskred fra å løsne.

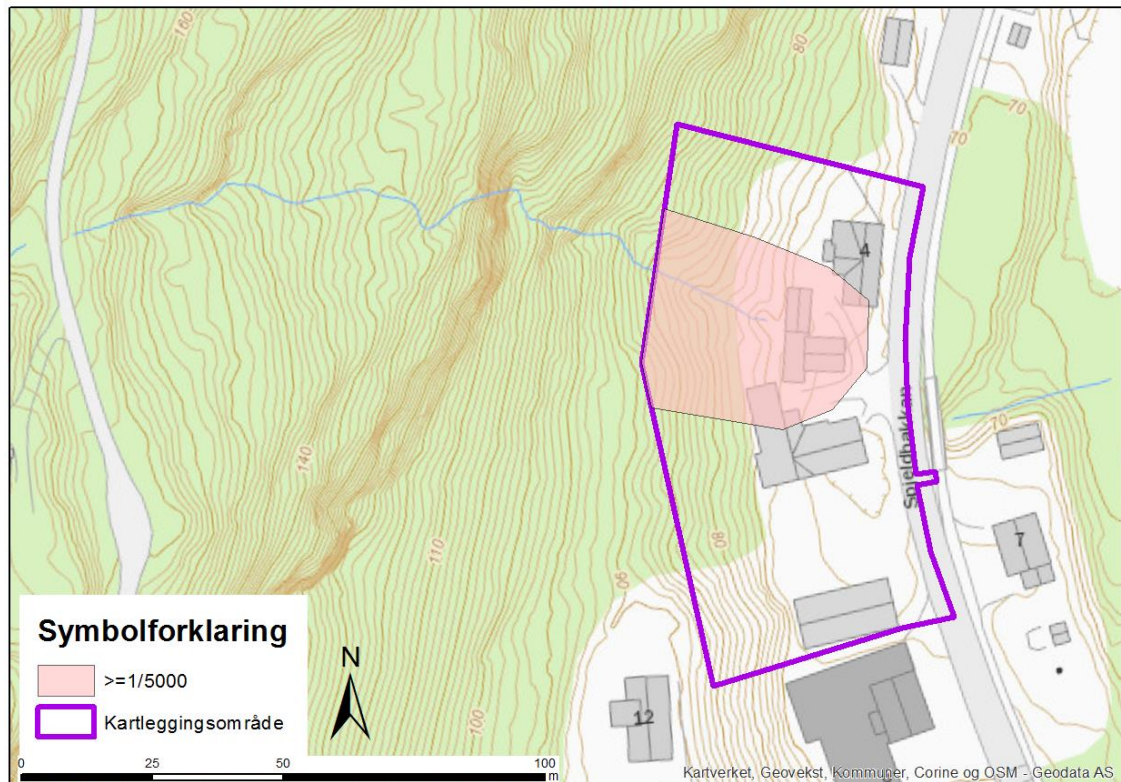
Figur 12 Faresonekart som viser utbredelse av jord- og flomskred med nominell årlig sannsynlighet $\geq 1/5000$.
