Oppdragsgiver  
**Norsk gjenvinning**

Rapporttype  
**Konsekvensutredning**

# **UTVIDELSE AV DEPONI HAUKA**

## **KONSEKVENsutREDNING NATURMANGFOLD**

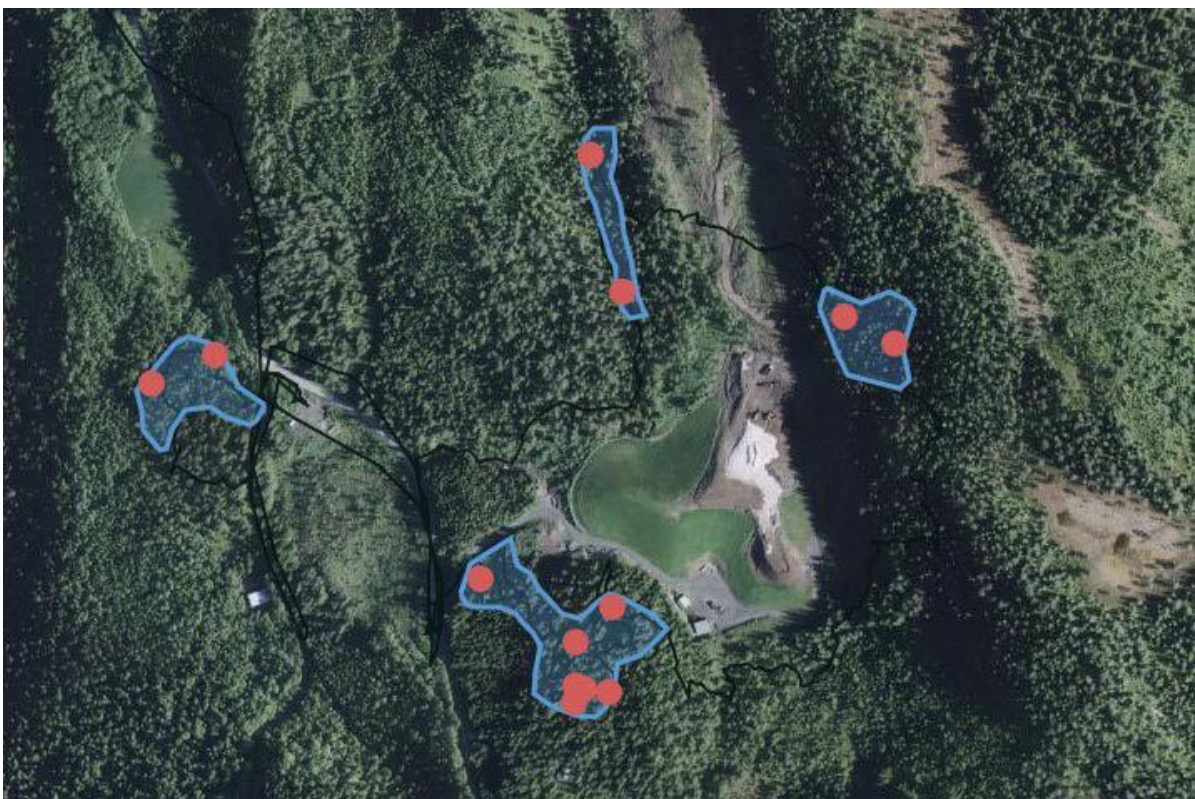
Figur 4. Bildet viser de 4 naturtypelokalitetene som ble registrert av Økolog Vatne i 2017. De røde prikkene er registreringer av den rødlistede knappenåslaven rustdoggnål (NT).

Lokalitetsnr	Lokalitet	Naturtype	Verdi
1	Hongsrødkroa nord	Rik sumpskog	C
2	Blåberga nordvest	Gammelgranskog	C
3	Blåberga nord 1	Gammelgranskog	C
4	Blåberga nord 2	Gammelgranskog	C

I tillegg ble rødlisteartene rustdoggnål (NT) og gubbeskjegg (NT) registrert. I de registrerte naturtypelokalitetene inngår de rødlistede naturtypene grankildeskog (VU) og høgstaudegranskog (NT).
