10207842-RIG-N01

Geoteknisk vurdering for reguleringsplan. Liøya næringsområde – Midtre Gauldal kommune

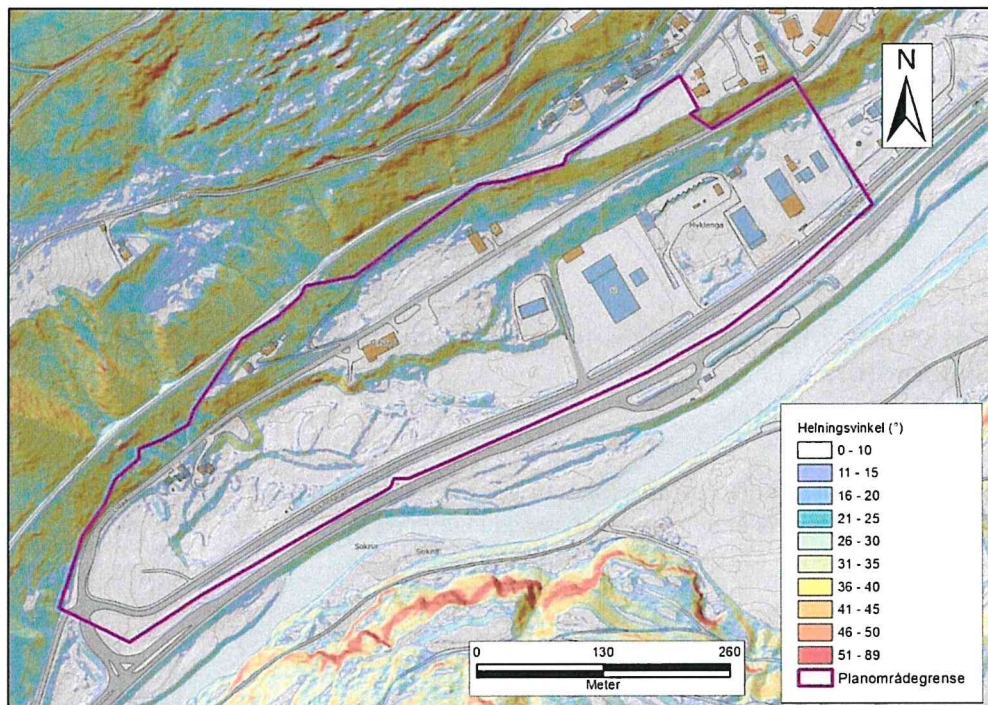
Figur 2. Helningskart - Liøya næringsområdet (Utarbeidet med terrengmodell fra høydedata.no).

Området ligger stort sett på en flat elveterrasse på kote ca. +80,0 (Figur 2). Det er to andre terrassenivå henholdsvis på ca. kote +92,0 og ca. kote +110,0. Tredje (høyeste) terrassenivå sprer seg fra den nordøstlige kanten av planområdet mot øst, utenfor planområdet.

Mellom første (laveste) og andre terrassenivåer ligger det en skråning med varierende helning. Skråningen er brattere i vest med helning på ca. 35-45°, mens midt på planområdet er den mye slakere med helning på 20-30°. Skråning heller igjen i øst med helning på 30-45°.

Mellom andre og tredje terrassenivåer ligger en annen skråning. Skråningen sprer seg utenfor planområdet i nord og nordvest. Tredje terrassenivå fortsetter ikke lenger i vest. Skråning er bratteste i nordøst, hvor det kan helle opp til ca. 45°.

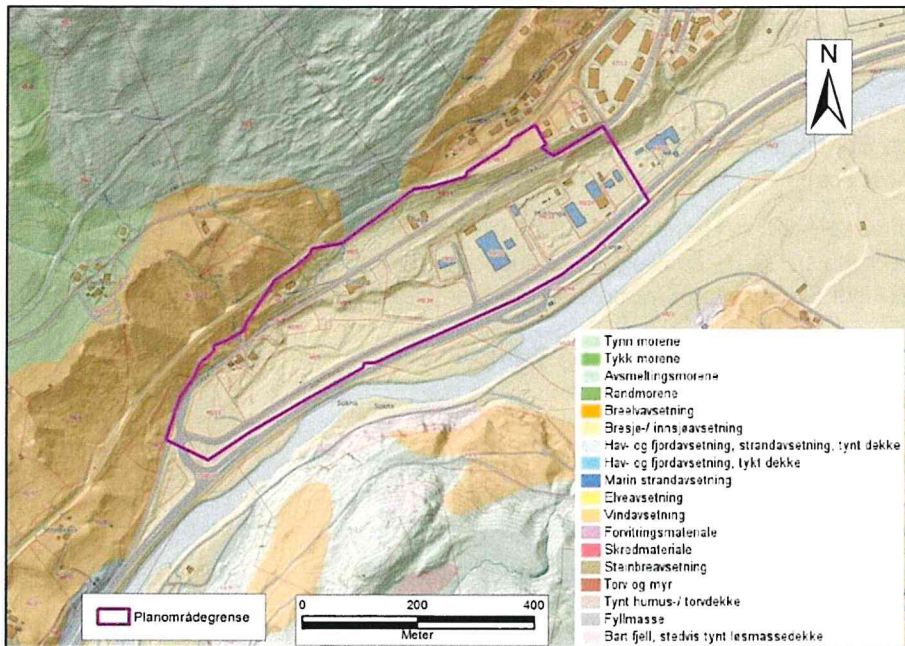
Figur 3. NGUs løsmassekart - Liøya næringsområde

Ifølge NGUs kvartærgeologiske kart (Figur 3) ligger planområdet hovedsakelig på elveavsetninger (sand og grus). Morene- og breelvavsetninger (sand, grus og stein) er påvist i den nordlige delen av planområdet.

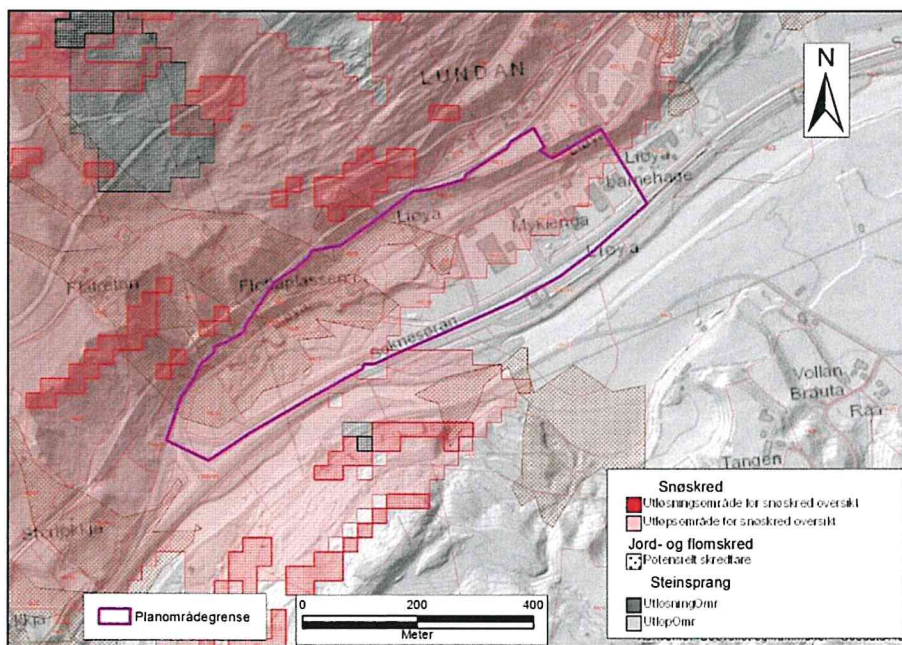
Figur 4. NVEs aktsomhetskart for skred - Liøya næringsområde

Planområdet ligger innenfor utløpsområder for flere skredtyper ifølge NVEs aktsomhetskart for skred (Figur 4).

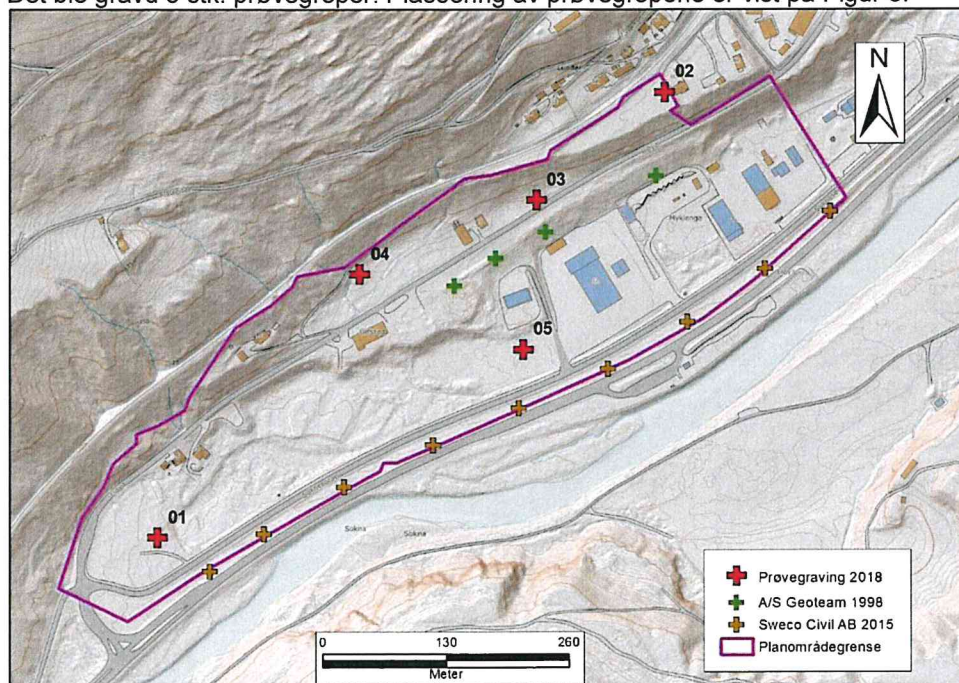
Figur 5. Tidligere grunnundersøkelser og prøvegraving - Liøya næringsområde.

Sweco har utført flere grunnundersøkelser i området tidligere på vegne av Statens Vegvesen for reguleringsplan av ny E6 (Figur 5) /1/ og /2/. Tidligere grunnundersøkelser viser sandig siltig morene over berg. Berg ligger mellom 13 m til 18 m dybde. A/S Geoteam utførte også grunnundersøkelser i området i 1988 med tilsvarende resultater /3/.

Tidligere grunnundersøkelser dekker en god del av planområdet. Sweco Norge AS utførte prøvegraving i 5 punkt i 14.09.2018 i tillegg for å supplere eksisterende opplysninger om grunnforholdene (Figur 5). Resultater fra prøvegraving er presentert i avsnitt 3.

Det ble gravd 5 stk. prøvegroper. Plassering av prøvegroperne er vist på Figur 5. °°
