Høring av plan for avslutning og etterdrift av Hauka deponi - Norsk Gjenvinning - Midtre Gauldal kommune

Revidert avslutningsplan for Hauka ordinære avfallsdeponi i Midtre Gauldal kommune

Oppdragsnavn **Revisjon avslutningsplan for Hauka deponi**
Prosjekt nr. **1350042737**
Mottaker **Norsk Gjenvinning AS**
Dokument type **Rapport**
Versjon **01**
Dato **05.03.2021**
Utført av **Liv Marit Honne, Johan Martin Tiller**
Kontrollert av **Gunhild Flaamo**
Godkjent av **Ida Fines**
Beskrivelse **Revidert avslutningsplan for deponiet**

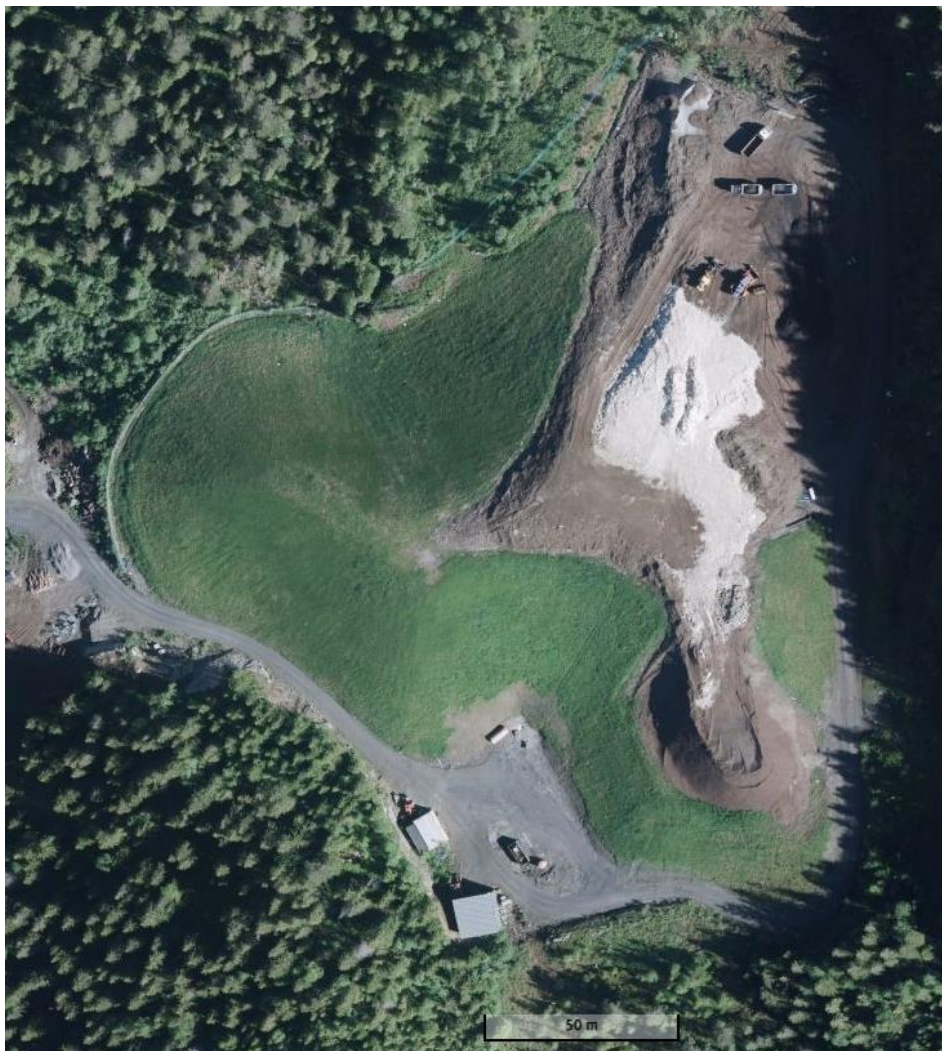
I dag er etappe 1 ferdig tildekt og vegetasjon er etablert, mens den østre delen (etappe 2) foreløpig mangler det endelige toppdekket. Deponiet framstår som en samlet forhøyning inne i dalen hvor det er anlagt (Figur 5).

Figur 5: Flyfoto som viser deponiet. Den eldste delen er tildekket og tilsådd (grønt), den nyere delen er gråbrun og lysgrå og foreløpig ikke tildekket (kilde: norgeskart.no).

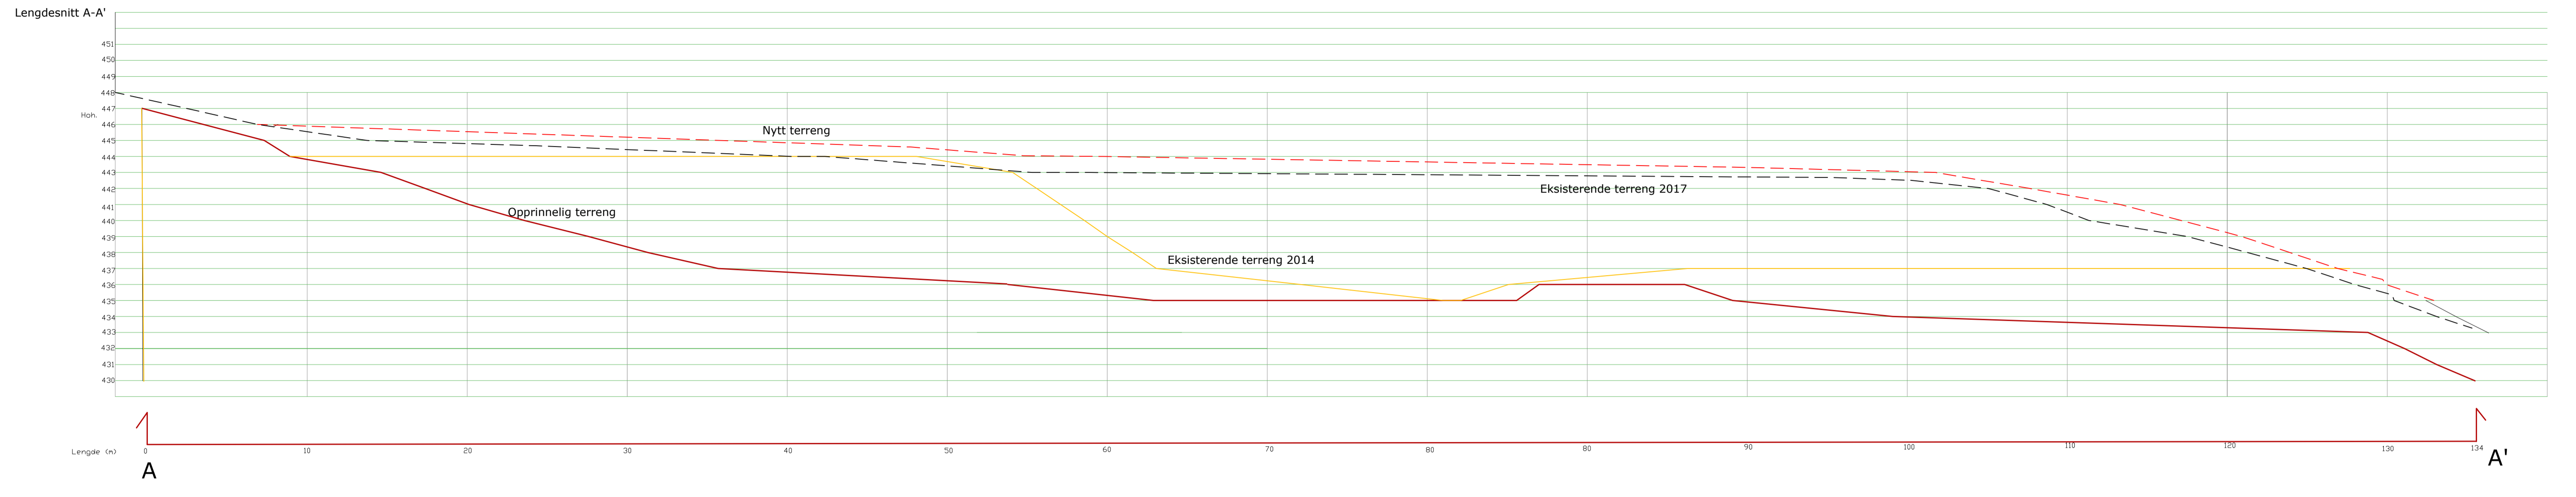
Lengdesnitt A-A': 1:200

Revisjon	Rettelser	Dato	Tegnet	Kontrollert	Godkjent
-	-	-	-	-	-
RAMBOLL					
Rambøll Norge AS - Region Midt-Norge Mellomila 79 - 7493 TRONDHEIM - Tel 73 84 10 00 - Fax 73 84 10 60					
Avslutningsplan Hauka					Dato 29.01.2021
Lengdesnitt					Tegnet JMT
					Kontrollert LMH
					Oppdragsnummer 1350042737
					Dokumentansvarlig SRT
					Filnavn TEGN LARK 2021.dwg
					Målestokk 1:500/1:200 (A1)
Kompleks	Bygg	Etasje	Fag	System	Type
					L 01
					Løpnummer
					Prosjektfase
					Revisjon
					Status
					-

En skisse som viser terrenget etter avslutning er vist i vedlegg 3.
