Oppdrag **1350018969 Reg. Plan Hauka gjenvinningsanlegg**  
Kunde **Norsk Gjenvinning AS**  
Notatnr.  
Dato **23/3/2018**

## **TEMANOTAT - FORURENSET GRUNN OG VANN**

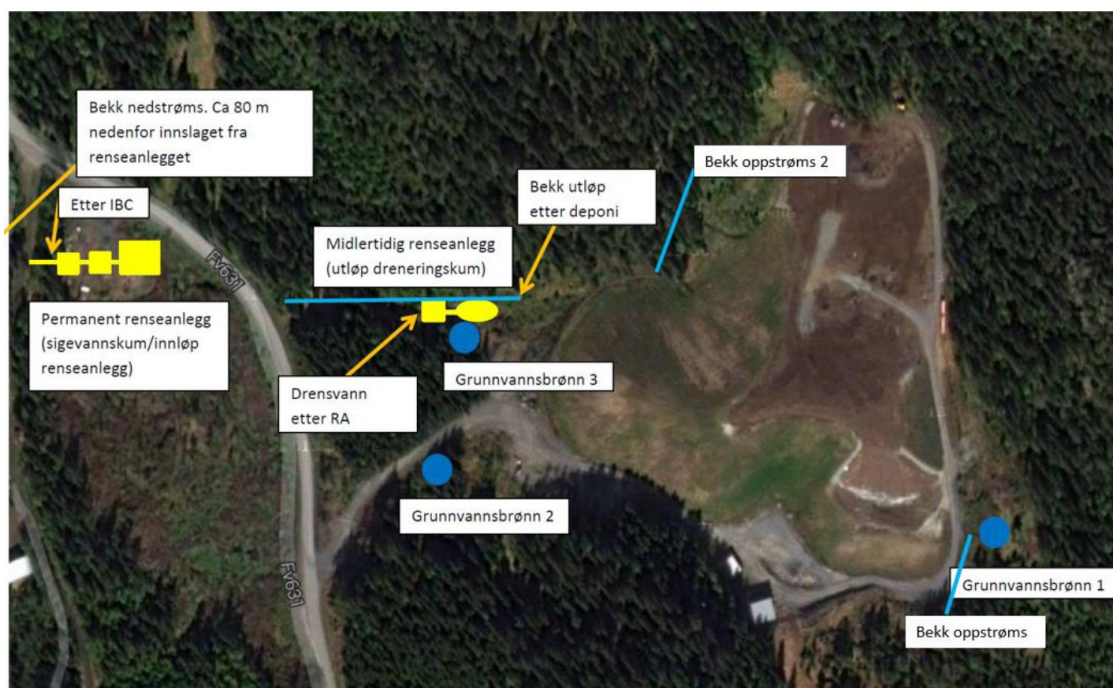
**Figur 1. Plassering av målepunkter som inngikk i overvåking av Hauka avfallsdeponi i 2015 (6). Figuren er kopiert fra Golder sin årsrapport i 2013.**

Sigevann samles i en sigevannskum og ledes derfra til et sedimentasjonsbasseng. Det er etablert vannovervåking, med målepunkter som vist i figur 1. Resultatene av vannovervåkingen er gjengitt i årsrapportene for 2015 og 2016, men rapportene gir ikke et fullstendig bilde av miljøgifter som lekker fra anlegget, da det ikke foreligger analyseresultater for miljøgifter i målestasjon nedstrøms sigevannskum.

I målepunkt «bekk utløp etter deponi» vises påvirkning fra deponiet ved at det i 2015 ble målt innhold av metaller (sink, nikkel, kvikksølv, kobber, krom og kadmium) i tilstandsklasse 2-4, og mer jern enn i oppstrøms målinger (tilstandsklasse 1-3). I 2016 viser analysene i samme prøvepunkt at innholdet av PCB, PAH, BTEX og bromerte flammehemmere er lavt og under deteksjonsgrensene. Det er metaller, tungmetaller og nitrogen/ fosfor som karakteriserer sivevannet. Mikrotoksikologisk analyse av sivevannet i 2016 viste at sivevannet er toksisk (7). Beregnet stofftransport for sive- og drensvann i 2015 viste at det går ut store mengder organisk karbon, nitrogenforbindelser, natrium og klorid fra deponiet (alle over 2 tonn i 2015).

I målepunkt «bekk nedstrøms» er prøvene analysert på utvalgte, karakteriserende parametre, og ikke miljøgifter. Her ble det påvist sterkt forhøyede konsentrasjoner av jern (tilstandsklasse 5), natrium, nitrogenforbindelser og totalt organisk karbon (tilstandsklasse 5) (8). Organisk karbon og nitrogen fungerer som gjødsel til resipient nedstrøms (6). Det hadde vært ønskelig med mer data fra prøver i dette målepunktet, da det er dette vannet som spres direkte i resipienten Kroabekken.

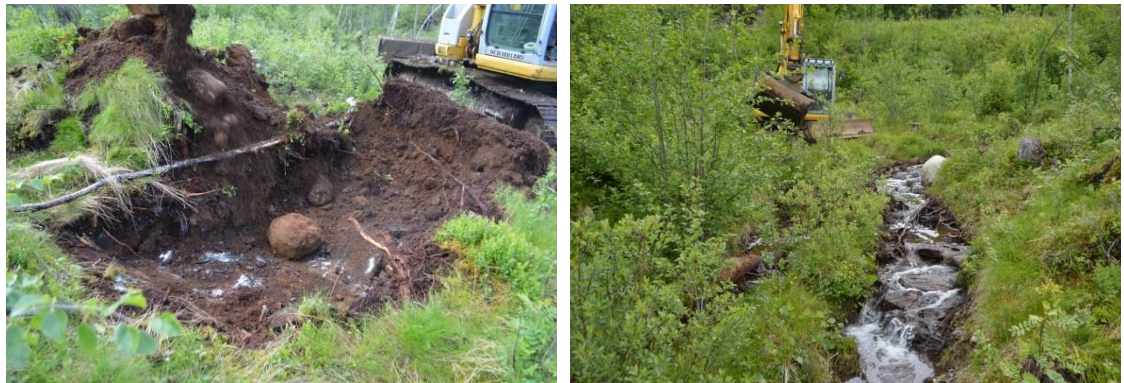
**Figur 6. Bilder fra jordsmonn og bekk nedstrøms anlegget, tatt under geoteknisk befaring for nytt renseanlegg (27.6.2017) (14).**

NGU sitt løsmassekart viser at det er tynn morene i området (13), se figur 5. Ved prøvegraving for geoteknisk undersøkelse for nytt renseanlegg, ble det påvist berg i liten dybde under terreng, se figur 6 (14).
