KONSEKVENSVURDERING NATURMILJØ

E6 Ulsberg – Melhus
Regulering Prestteigen – Gyllan

Midtre Gauldal kommune / Melhus kommune
Plan ID: 2016011 / 2015007

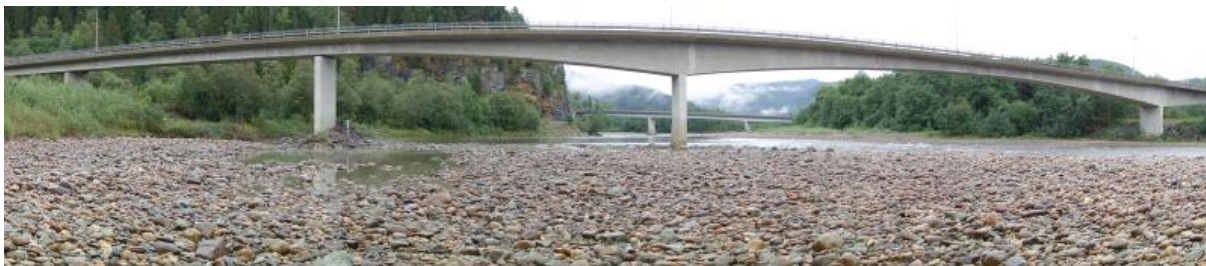
Eksisterende Gaula bru skal beholdes, og håndtere E6-trafikk i nordgående retning. Ny bru bygges vest for eksisterende bru. Ny bru over Gaula skal ha fri høyde 7,7 meter over Rørosbanen for å legge til rette for fremtidig elektrifisering av jernbanen. Dette er i overkant av 3 meter høyere enn dagens bru.

Figur 5 Eksisterende bru over Gaula. I bakgrunnen sees fv. 632 Folstad bru.

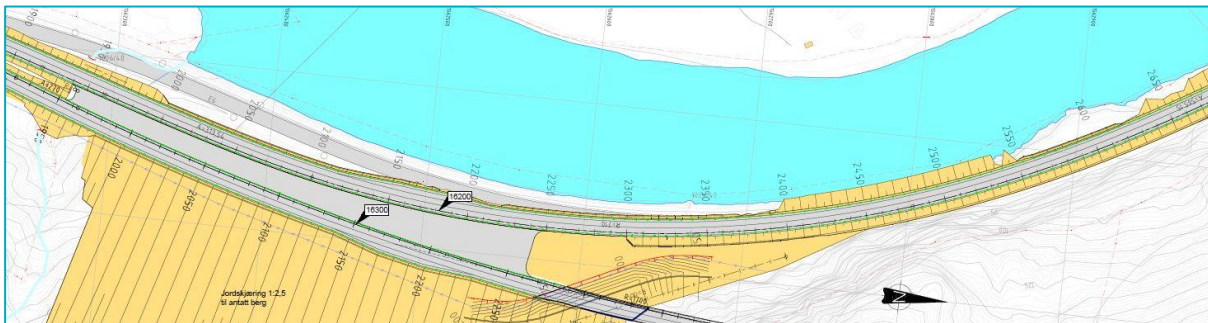
Figur 9 Utbedring av eksisterende E6 med vegfylling ut i Gaula og behov for erosjonssikring.

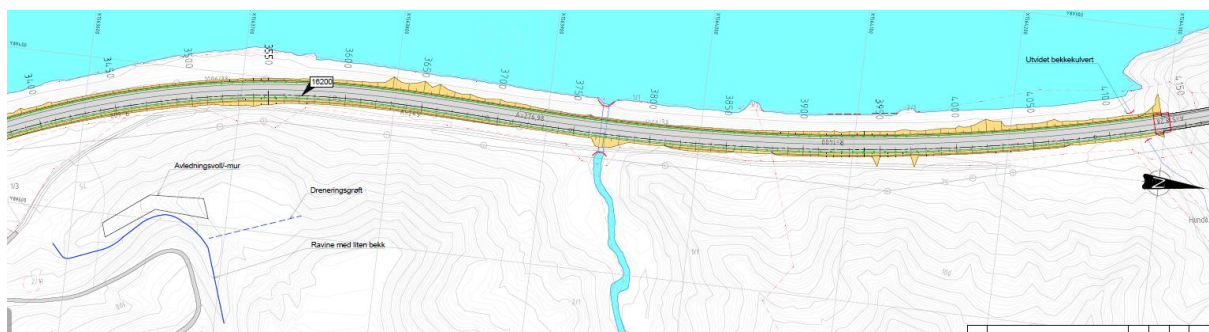
Figur 11 Utbedring av E6 sør for Håggåtunnelen med tiltak for å styre overvann og redusere rasfare.

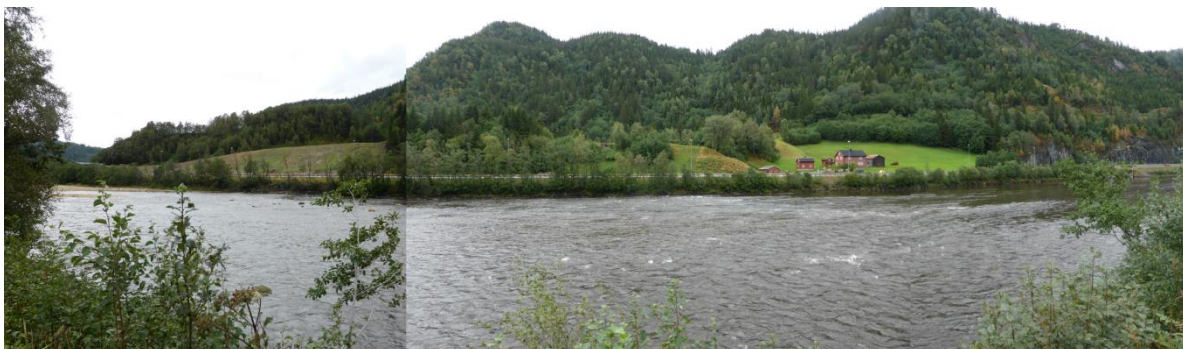
Grunnforholdene gjør det nødvendig med skjæring med slake skråninger fra 1:3 til 1:5 like nord for nordre tunnelpåhugg. Dette vil gi store terrenginngrep i området, med avgraving til berg, se skisse ovenfor. Lenger nord blir skjæringene 1:2.

Figur 13 Bilde av Rostad og planlagt påhuggsområde og utgraving til fjell. Bebyggelsen til høyre i bildet må erverves.

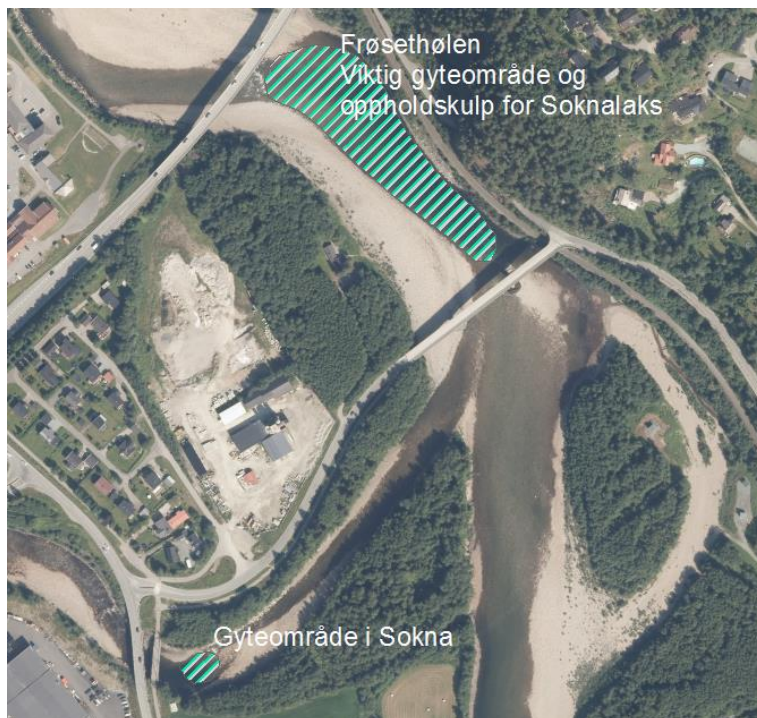
Frøsethølen strekker seg fra dagens Gaula bru og oppstrøms ca. 270 meter, se Figur 29. Den er enkelte år blant de viktigste gyteområdene for laks i denne delen av Gaula. I 2013 ble 34 % av all gytelaks ved tellingene på de to referansestrekningene registrert i Frøsethølen alene. Selve gyteområdet er konsentrert ned mot «brekket», rett på oppstrøms side av dagens Gaula bru. I løpet av laksens oppvandringsperiode om sommeren samler det seg i tillegg store mengder laks i Frøsethølen som venter på riktig vannføring for videre oppvandring til sideelva Sokna. Frøsethølen ble forandret etter at dagens Gaula bru ble bygget. Bunnsikring med stor plastringstein rundt pilarer som skal forhindre undergraving har trolig gitt bortfall av noe gyteareal og endret strømningsforholdene i kulpen og på brekkanten ut av kulpen.

Figur 29. Gyteområdet i Frøsethølen er konsentrert ned mot brekket. Hele kulpen er viktig som stoppested for Soknalaks som venter på riktig vannføring. I Sokna, på brekket utfra kulp i Støren sentrum ble det observert 3-4 tydelige gytegroper under feltarbeid i november 2015.

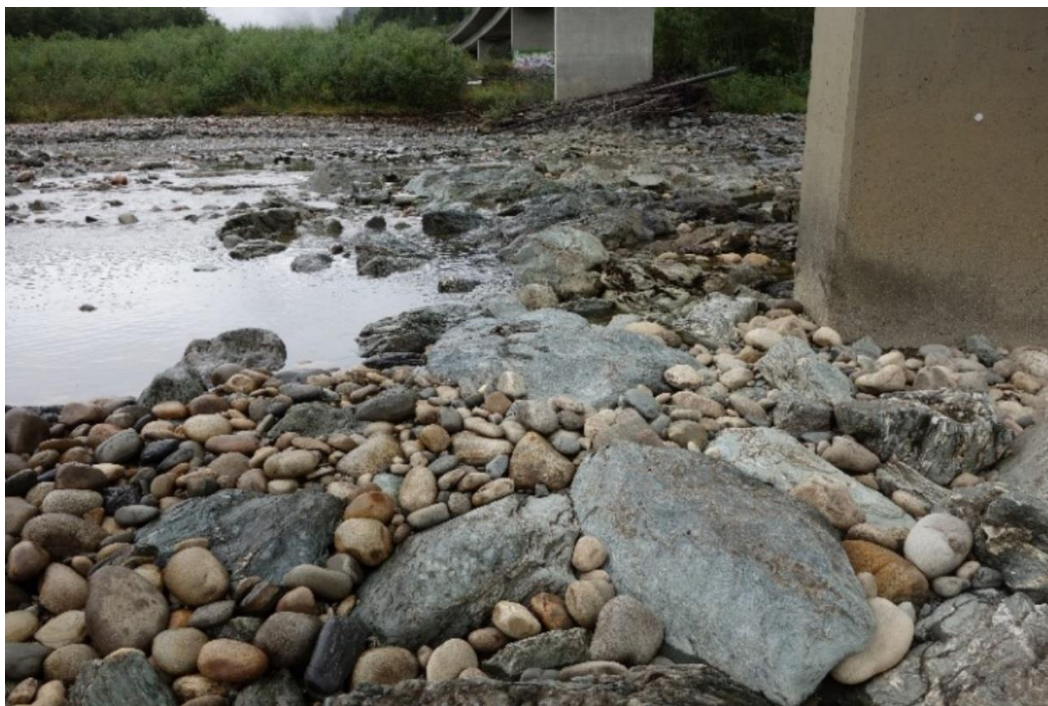
Figur 30. Midtre pila på dagens Gaula bru har endret elvas naturtilstand. Plastringstein skal forhindre undergraving ligger opp- og nedstrøms.

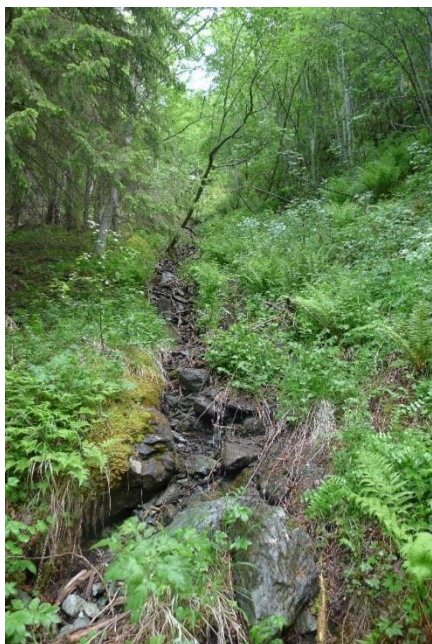
Bekken ved Rostad er en svært liten flombekk uten årsikker vannføring som periodevis er helt tørr, se Figur 44. I dag går bekken i et 500 mm rør under E6. Det foreligger ingen kunnskap om bekken ved Rønningen annet enn at den trolig ikke er av betydning for fisk. Bekken vurderes å ha liten verdi.

Figur 43. Bekk ved Rostad.

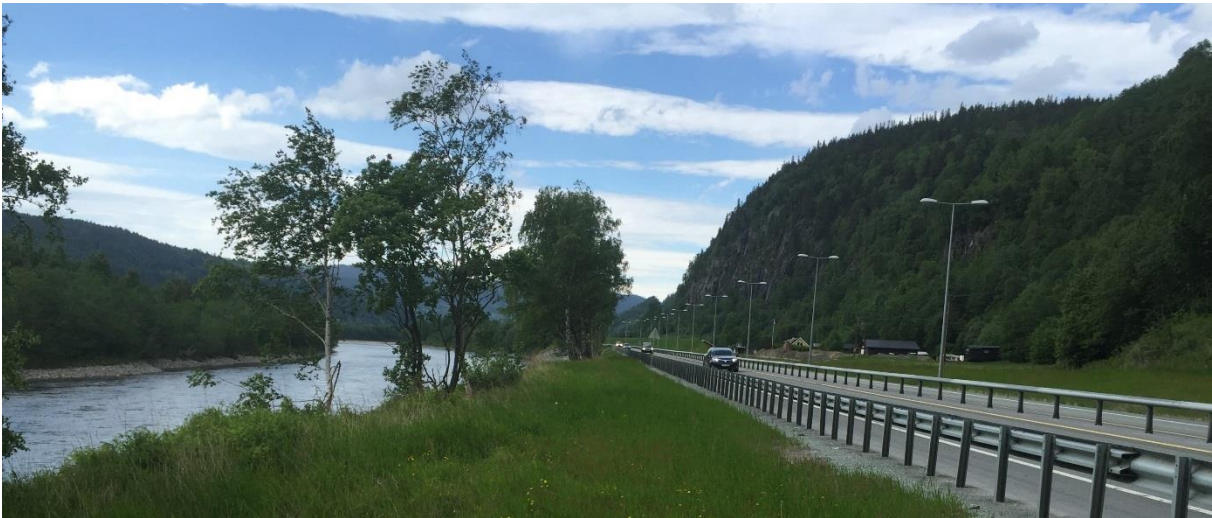
Figur 45. Utvidelsen av dagens E6 vil ved Håggån gjøre dyrs passasje langs elva svært vanskelig da veien i praksis går helt ut til elvekanten.

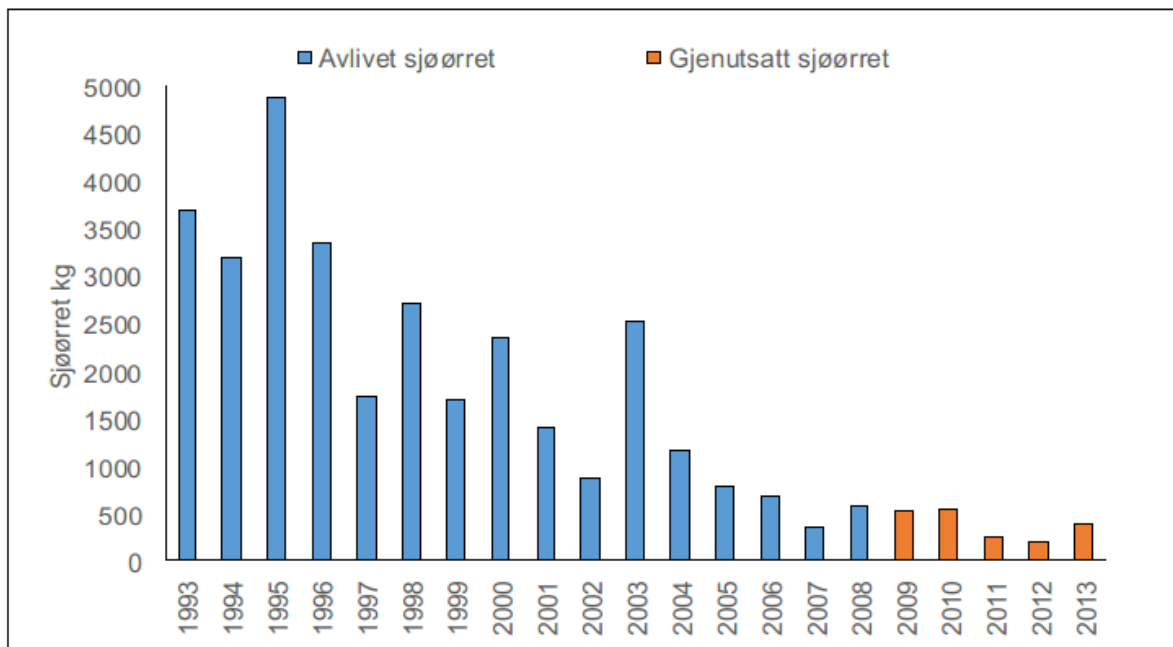
Figur 50. Fangst av sjørret i Gaulavassdraget i perioden 1993-2013 (SSB). Gjenutsatt fisk ble ikke registrert før i 2009, og fra samme år til d.d ble sjørreten fredet i vassdraget. Figur hentet fra (Solem, et al., 2014).

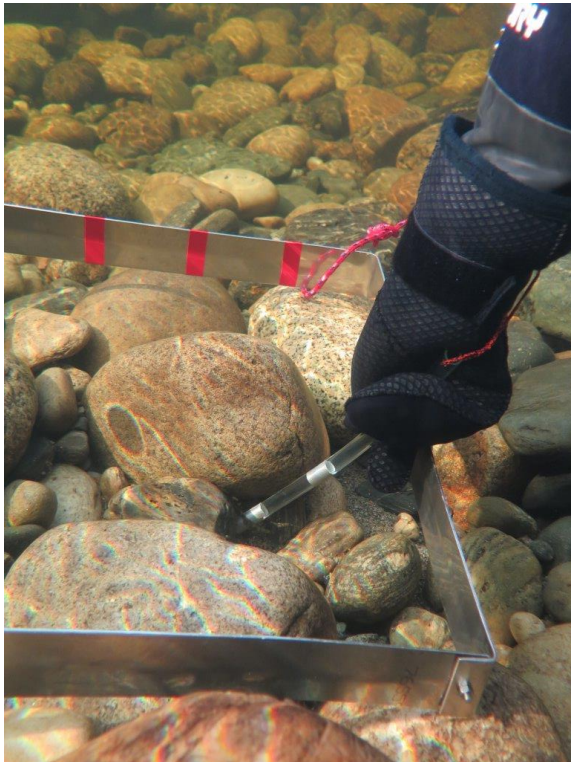
Figur 52. Skjul vurderes innenfor en ramme på 0,25 m². Størrelsen på hulrommene blir bestemt ut fra hvor langt ned mellom steinene plastslangen kan stikkes, og deles opp i tre skjulkategorier; S1: 2-5 cm, S2: 5-10 cm, og S3: > 10 cm. (Foto: Håkon Gregersen).

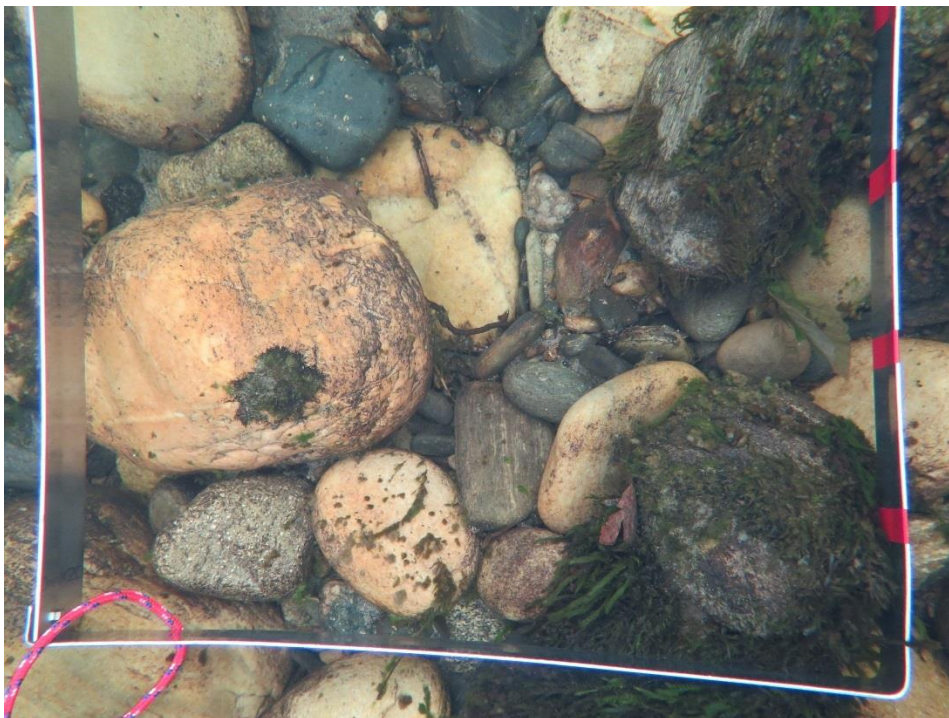
Figur 54. Substratsammensetting domineres av grus og stein i kategori 2 (2-12 mm) og 3 (12-29 mm). Ramme = 0,5*0,5 m.
